## Reseña de Señal de Nivelación

**Número:** 902047  
**Nombre:** SS95  
**Línea o Ramal:** 902. Anillo exterior de la Isla de Lanzarote-Tramo 2  
**Municipio:** Haría  
**Provincia:** Las Palmas  
**Hoja MTN50:** 1080  
**Señal:** Secundaria      **En posición:** Vertical  
**Señalizada:** 01 de mayo de 1997  
**Nivelada:** 01 de enero de 2003

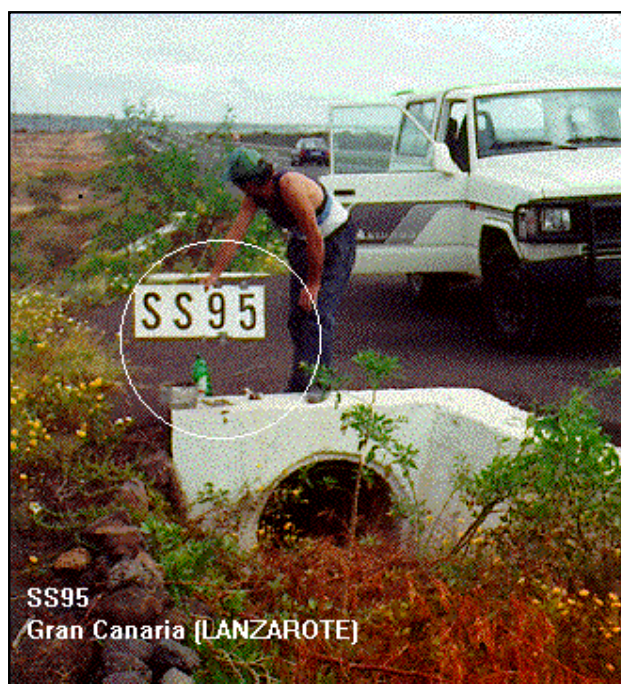
Clavo metálico incrustado en la margen O. de la carretera, en el extremo S., de entrada de hormigón (alcantarilla).  
 Situado en el Km. 18,175 de la carretera LZ1 de Arrecife a Arrieta.
