Reseña de Señal de Nivelación

Número: **902066**
Nombre: **SS114**
Línea o Ramal: **902. Anillo exterior de la Isla de Lanzarote-Tramo 2**
Municipio: **Teguise**
Provincia: **Las Palmas (Isla de Lanzarote)**
Hoja MTN50: **1082**
Señal: **Secundaria** En posición: **Vertical**
Señalizada: **01 de mayo de 1997**
Nivelada: **01 de enero de 2003**

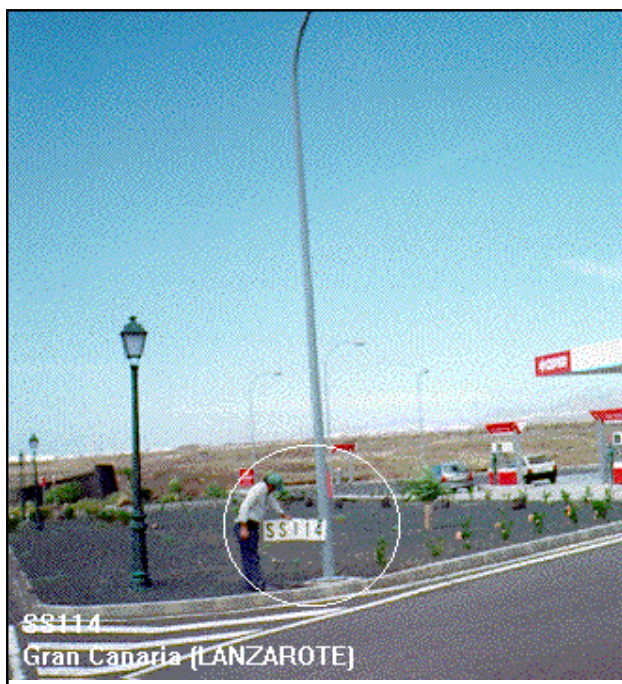
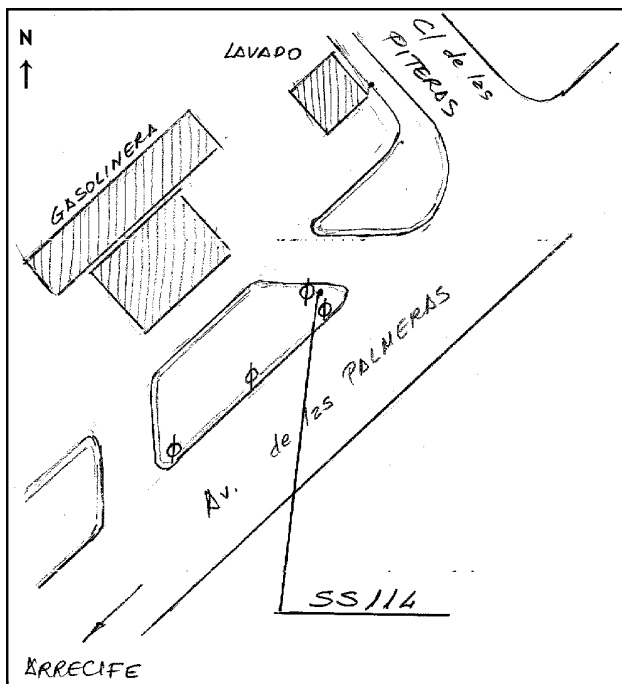
Clavo metálico incrustado en la margen O. de la carretera (Avda. de Las Palmeras en Costa Teguise), en zapata de hormigón de farola gasolinera, en la confluencia con la calle de Las Piteras. Situado en el Km. 4,400 de la carretera de Arrecife a Costa Teguise.
