## Reseña de Señal de Nivelación

**Número:** 902001  
**Nombre:** NGU787  
**Línea o Ramal:** 902. Anillo exterior de la Isla de Lanzarote-Tramo 2  
**Municipio:** Teguise  
**Provincia:** Las Palmas  
**Hoja MTN50:** 1082  
**Señal:** Principal **En posición:** Vertical  
**Señalizada:** 01 de mayo de 1997  
**Nivelada:** 01 de enero de 2003

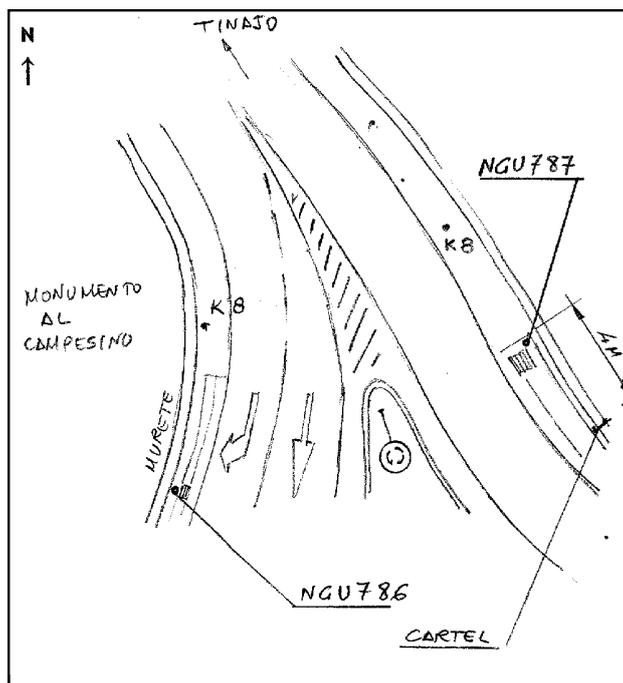
Clavo metálico incrustado en la margen E. de la carretera, en alcantarilla, junto a cartel (4 m. al N.).  
 Situado en el Km. 7,988 de la carretera de Arrecife a Tinajo y La Santa.

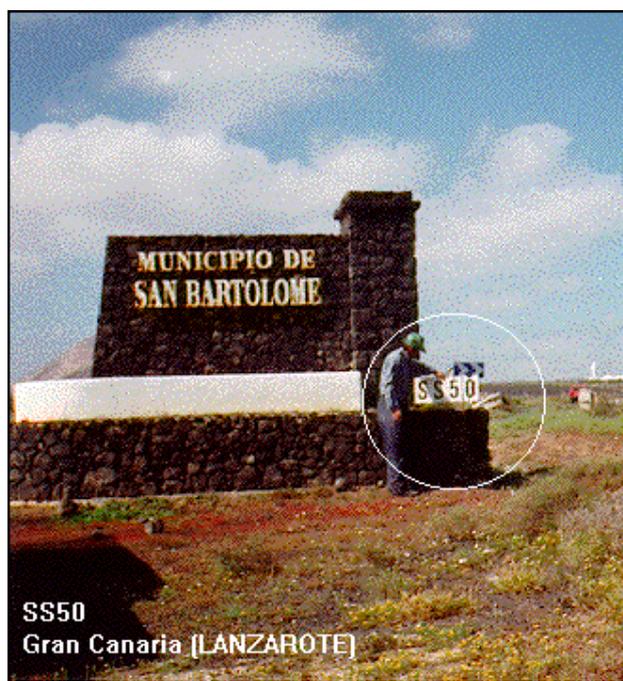
Clavo metálico incrustado en la margen E. de la carretera, en el extremo N. obra de mampostería indicativa de los términos municipales de Teguise y San Bartolomé.  
 Situado en el Km. 6,600 de la carretera GC730 de Teguise a Uga.

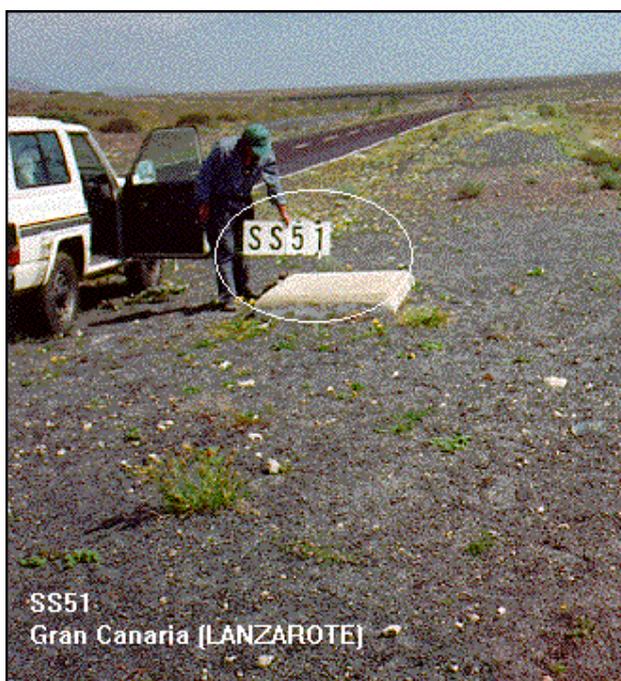
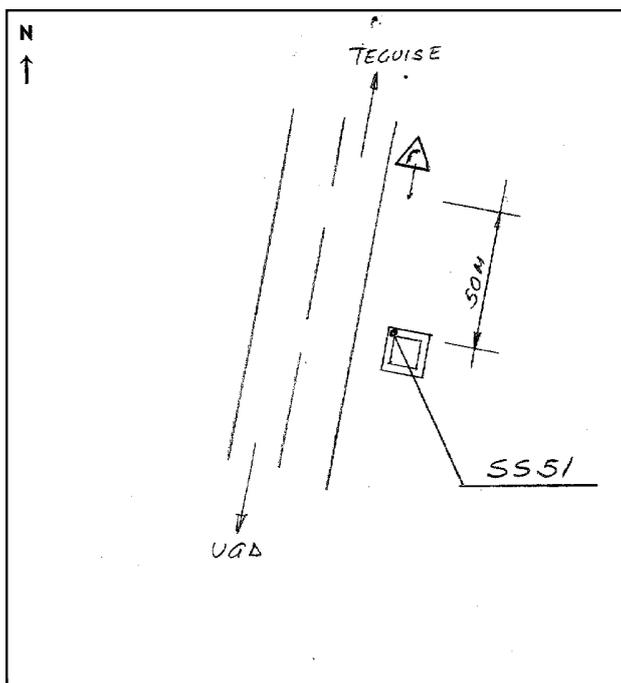
Clavo metálico incrustado en la margen E. de la carretera, en la esquina N.O. de arqueta de Telefónica.  
 Situado en el Km. 5,250 de la carretera GC730 de Teguisse a Uga.

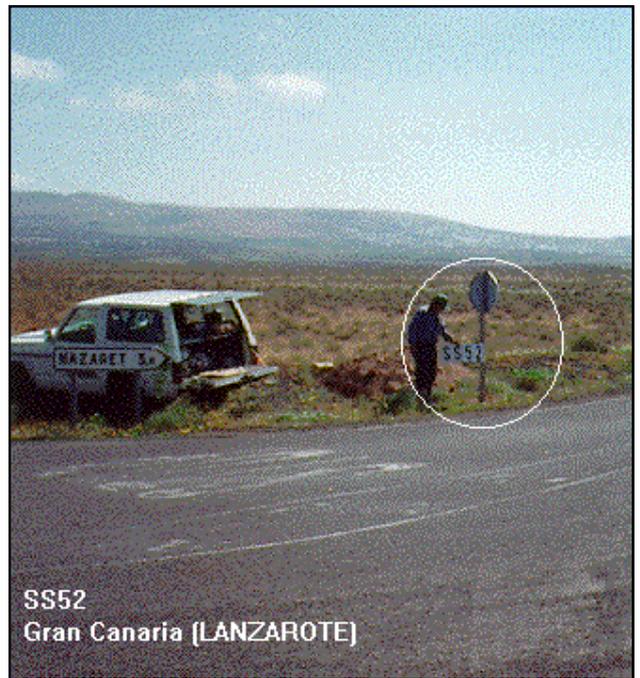
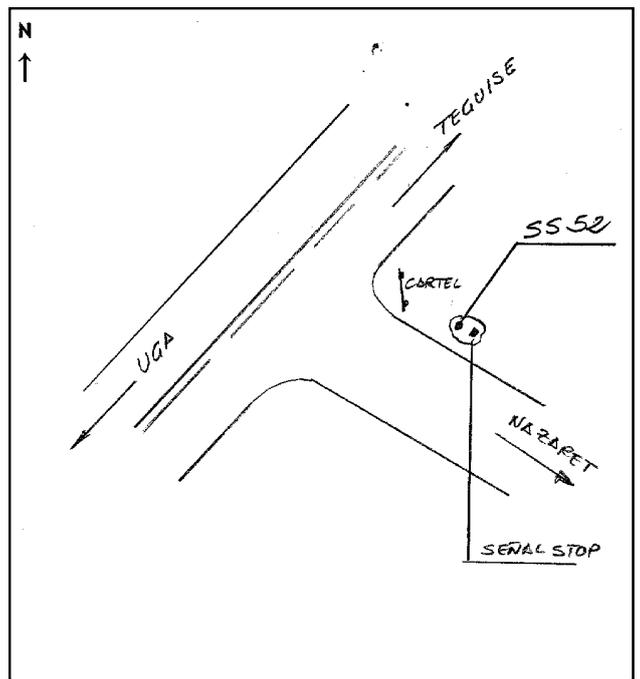
Clavo metálico incrustado en la margen E. de la carretera, en torta hormigón de señal de STOP, en el desvío a Nazaret.  
 Situado en el Km. 3,950 de la carretera GC730 de Teguiise a Uga.

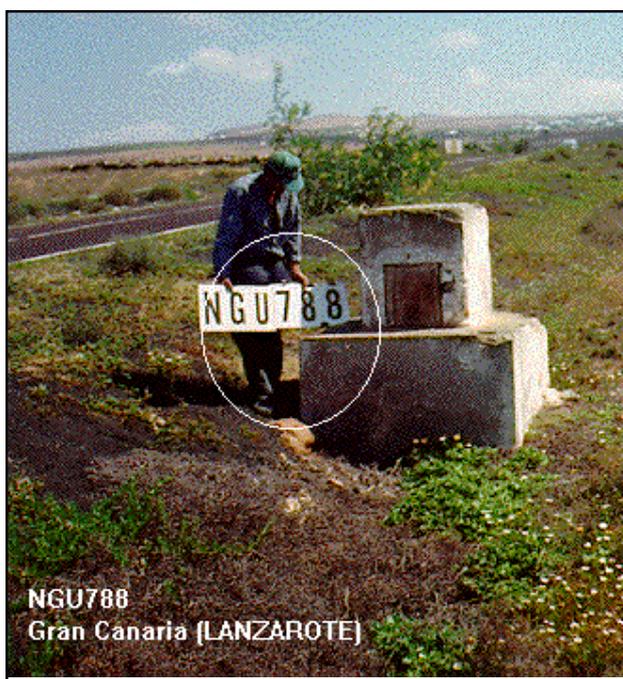
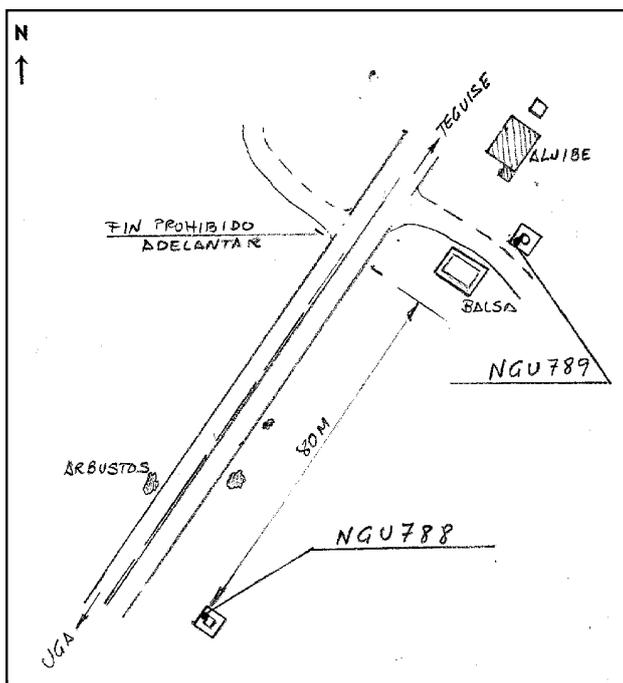
Clavo metálico incrustado en la margen E. de la carretera, en obra de fábrica de llave grande de riego, sin servicio.  
 Situado en el Km. 2,800 de la carretera GC730 de Tegüise a Uga.

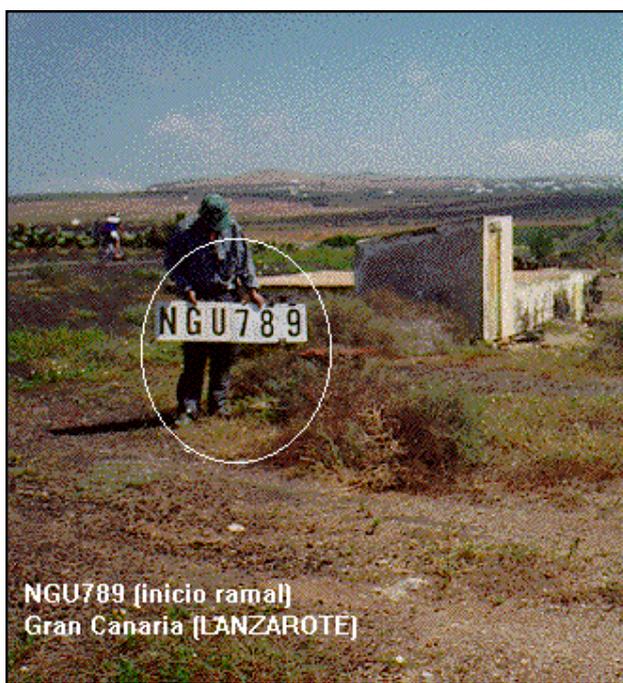
Clavo metálico incrustado en la margen E. de la carretera, en base de hormigón de pozo de riego sin servicio, a 13 m. del borde de la carretera. Situado en el Km. 2,700 de la carretera GC730 de Teguiise a Uga.

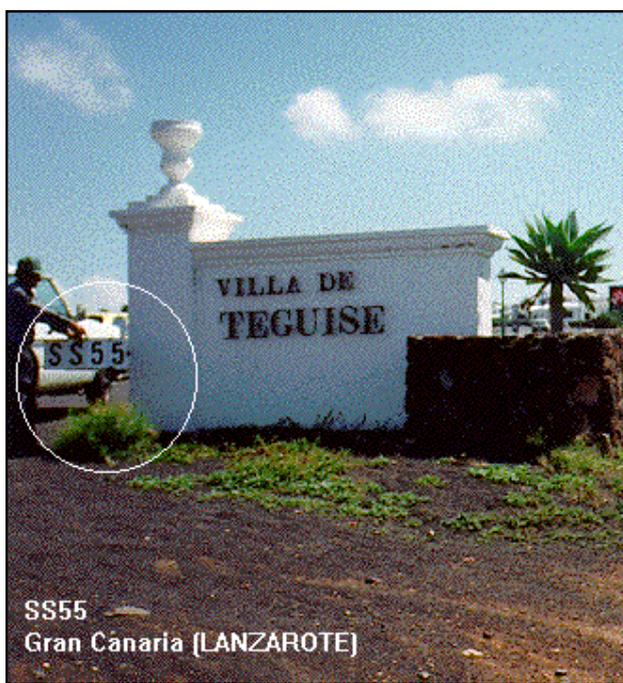
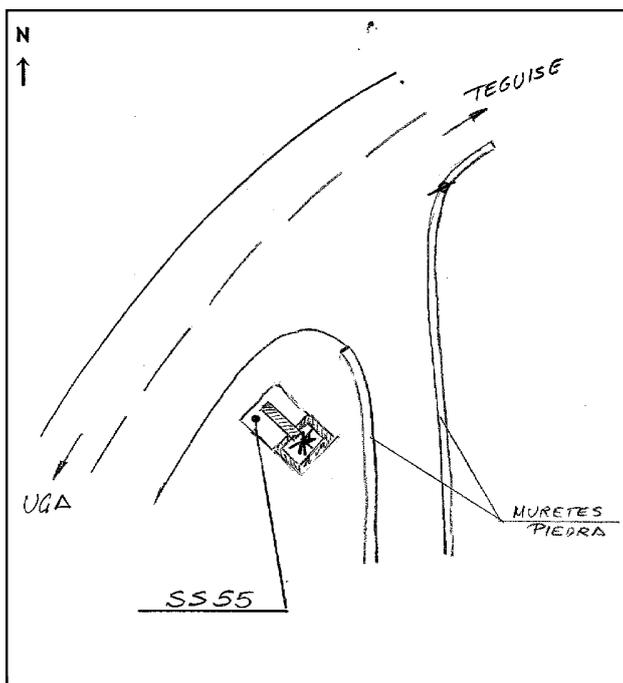
Clavo metálico incrustado en la margen S. de la carretera, en obra de fábrica indicativa de Teguiise.  
 Situado en el Km. 0,750 de la carretera GC730 de Teguiise a Uga.

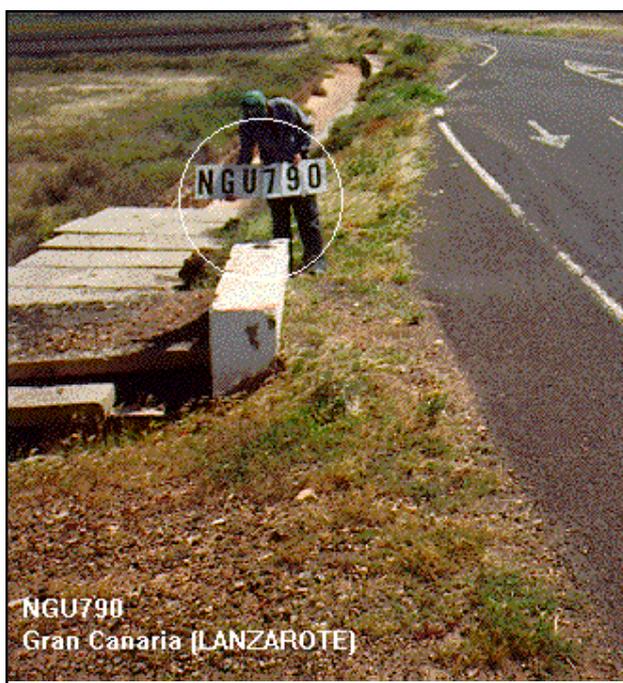
Clavo metálico incrustado en la margen N. de la carretera, en el extremo E. de una alcantarilla y enfrente del desvío a Teseguite. Situado en el Km. 6,450 de la carretera LZ10 de Tahiche a Haría.

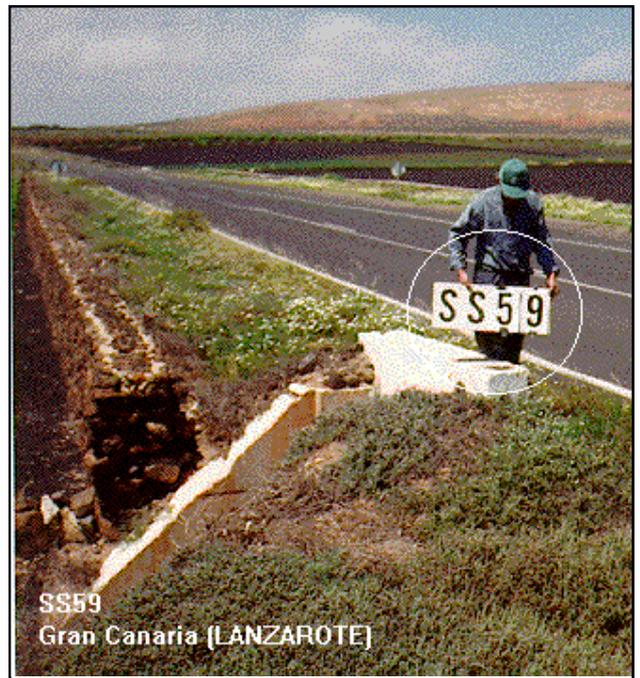
Clavo metálico incrustado en la margen S. de la carretera, en el extremo E. de una alcantarilla.  
 Situado en el Km. 7,500 de la carretera LZ10 de Tahiche a Haría.

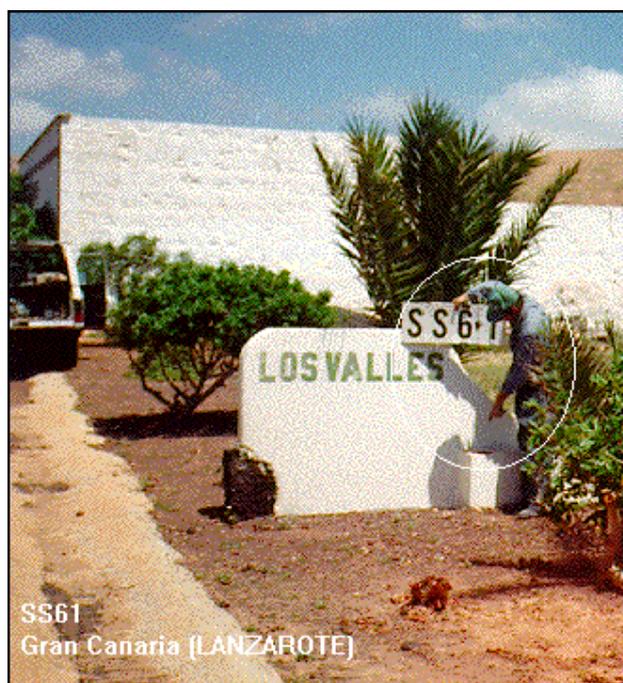
Clavo metálico incrustado en la margen E. de la carretera, en obra de fábrica indicativa de la localidad de Los Valles.  
 Situado en el Km. 9,950 de la carretera LZ10 de Tahiche a Haría.

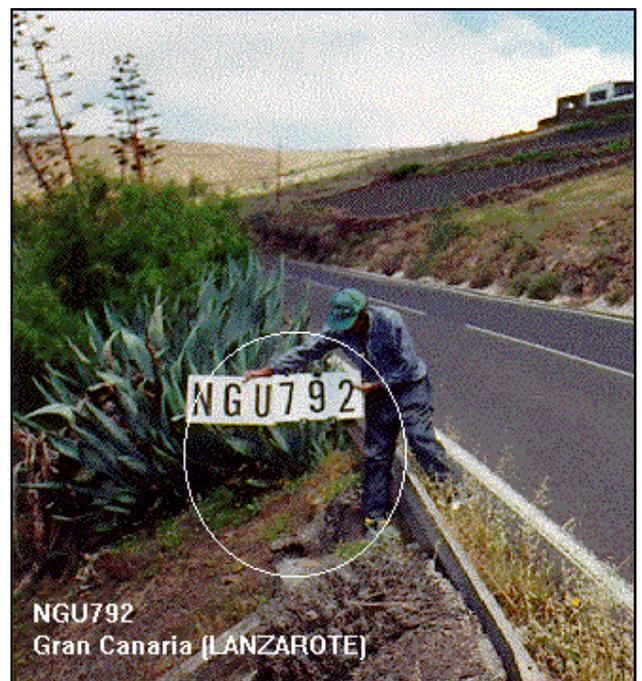
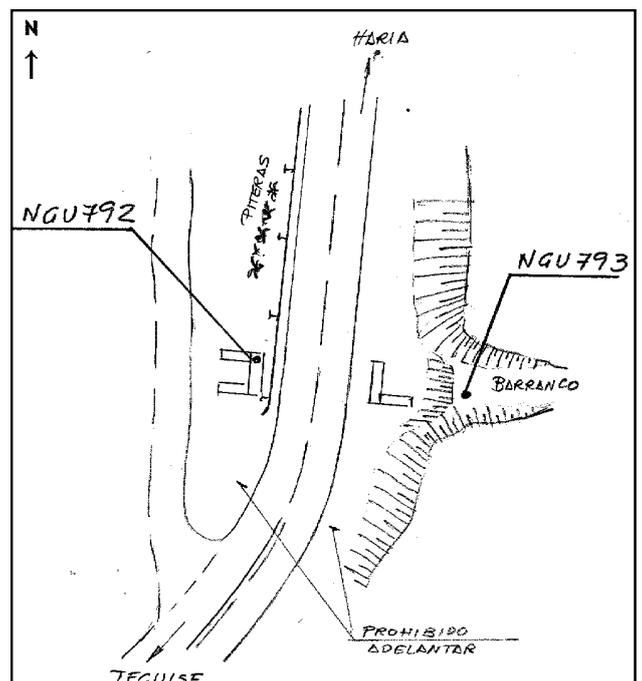
Clavo metálico incrustado en la margen O. de la carretera, en el extremo N. de una alcantarilla.  
 Situado en el Km. 12,350 de la carretera LZ10 de Tahiche a Haría.

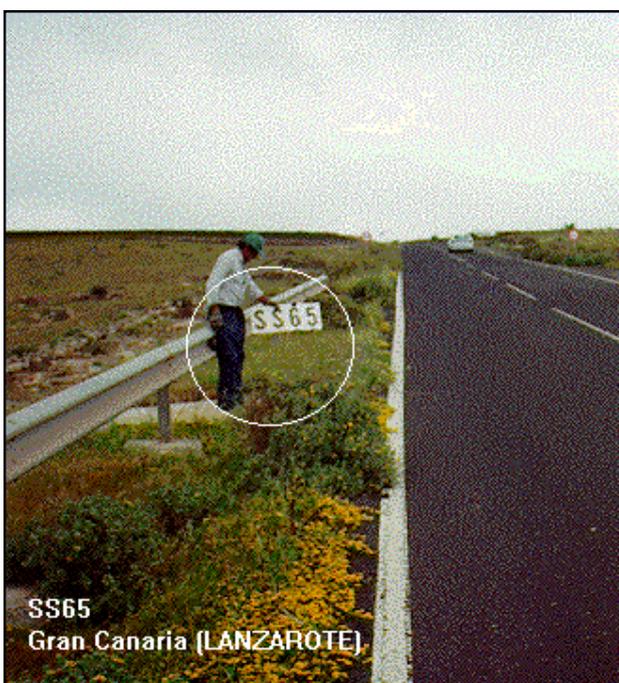
SS65  
Gran Canaria (LANZAROTE)

Clavo metálico incrustado en la margen O. de la carretera, en el primer lomo de hormigón, para reservar carretera y evitar carcavas por las lluvias.  
Situado en el Km. 13,450 de la carretera LZ10 de Tahiche a Haría.

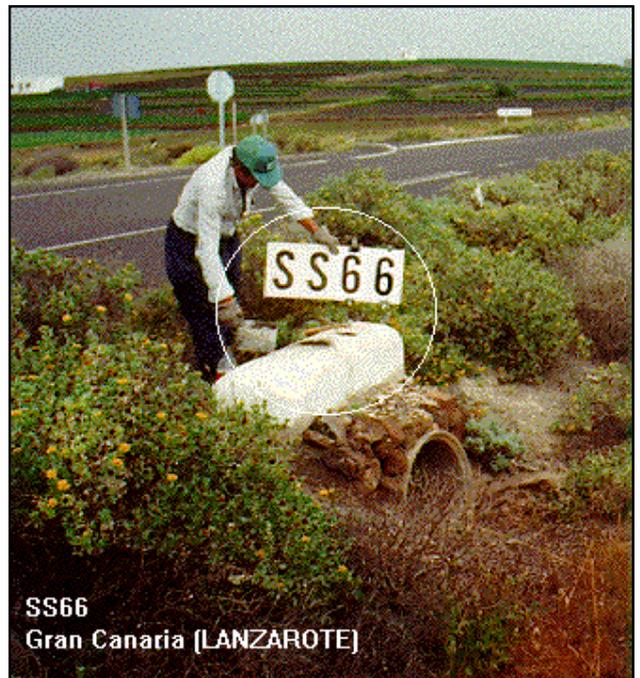
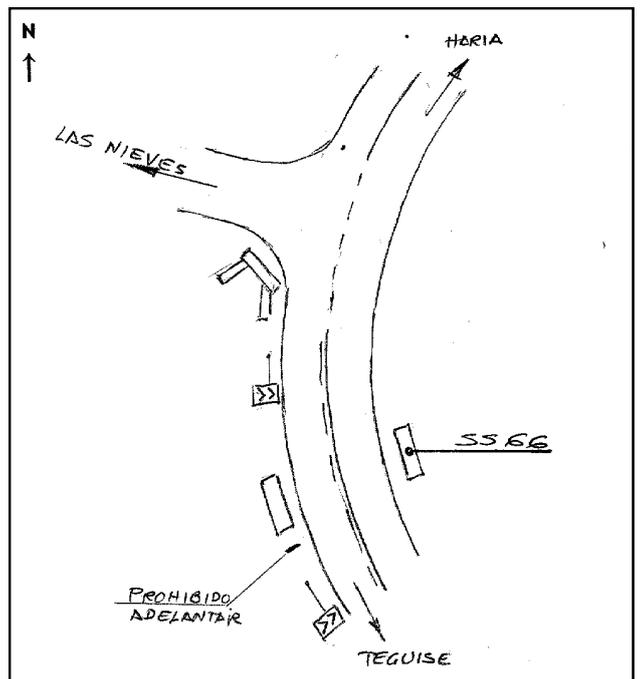
Clavo metálico incrustado en la margen E. de la carretera, en alcantarilla, junto al desvío a Las Nieves.  
 Situado en el Km. 14,450 de la carretera LZ10 de Tahiche a Haría.

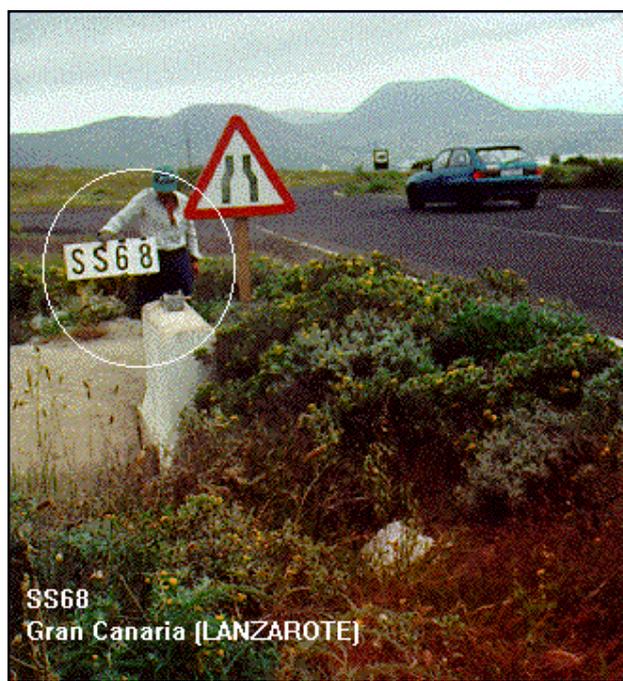
Clavo metálico incrustado en la margen O. de la carretera, en el extremo N. de una alcantarilla y junto al desvío al Mirador de Fajama. Situado en el Km. 16,600 de la carretera LZ10 de Tahiche a Haría.

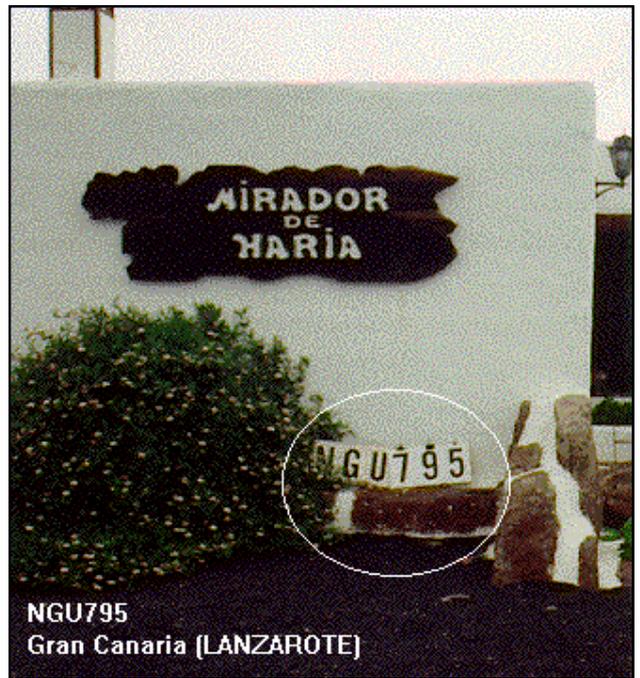
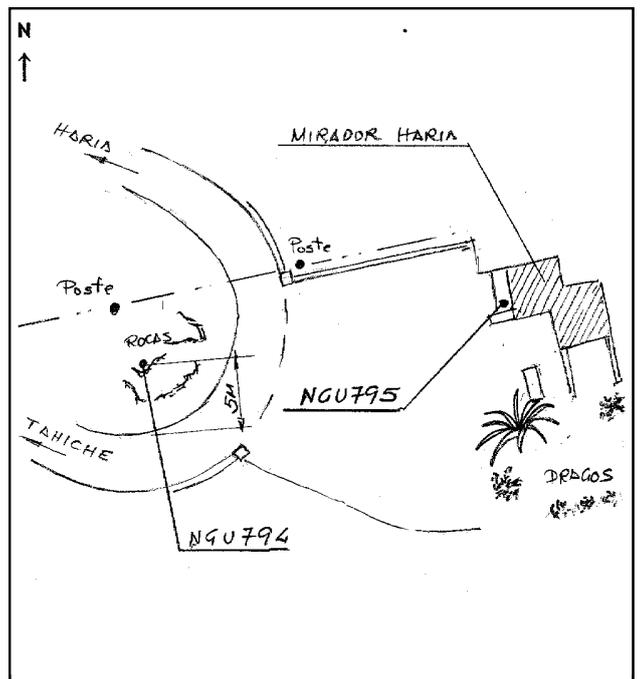
Clavo metálico incrustado en la margen E. de la carretera, en sillar de piedra, debajo del cartel indicativo del Mirador de Haría. Situado en el Km. 17,750 de la carretera LZ10 de Tahiche a Haría.

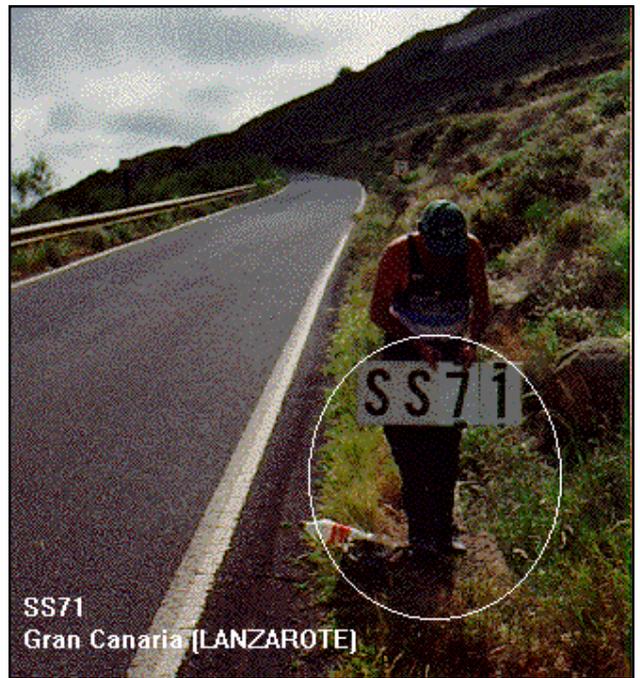
Clavo metálico incrustado en la margen S. de la carretera, en el extremo O. de una alcantarilla.  
 Situado en el Km. 19,025 de la carretera LZ10 de Tahiche a Haría.

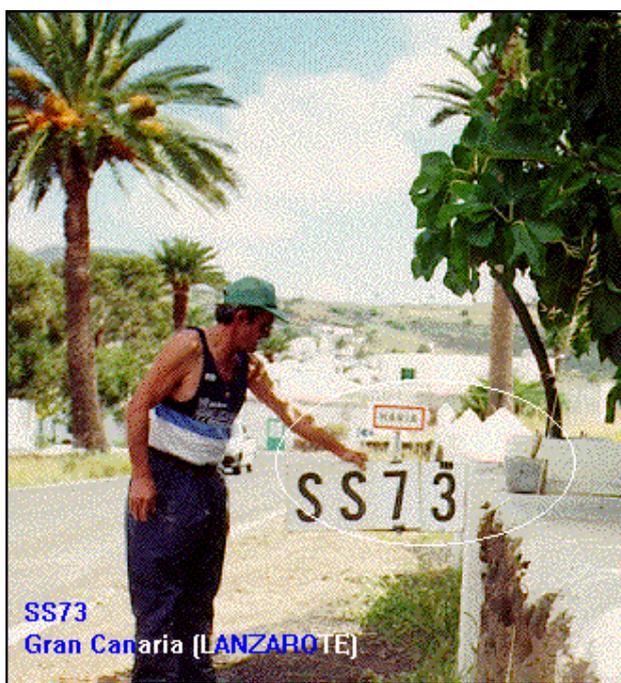
SS73  
Gran Canaria [LANZAROTE]

Clavo metálico incrustado en la margen E. de la carretera, en obra de fábrica, soporte de farola, a 14 m. del cartel indicativo de la zona urbana de Haría.  
Situado en el Km. 21,300 de la carretera LZ10 de Tahiche a Haría.

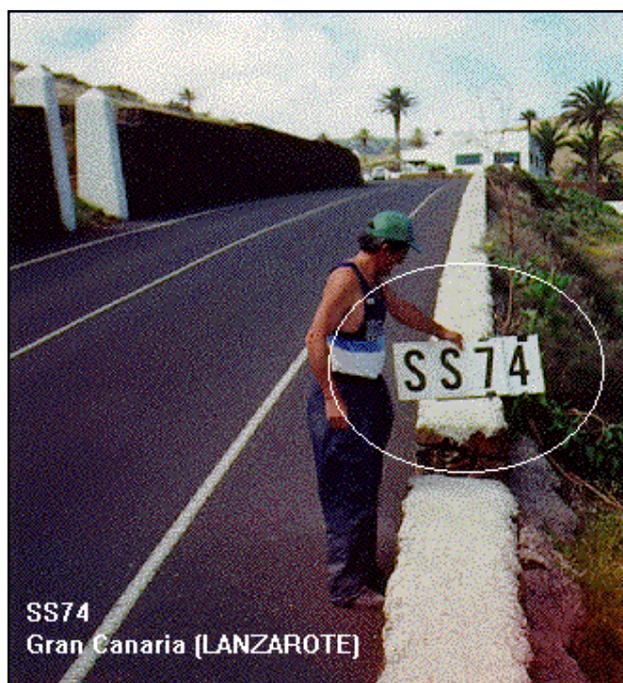
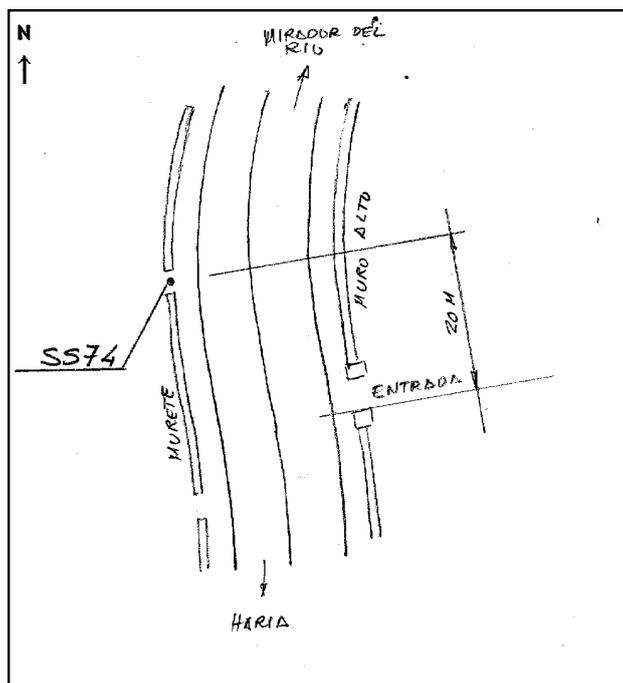
Clavo metálico incrustado en la margen O. de la carretera, a la salida de Haría, en zapata de hormigón murete y en el segundo corte desde Haría, para salida de las aguas.

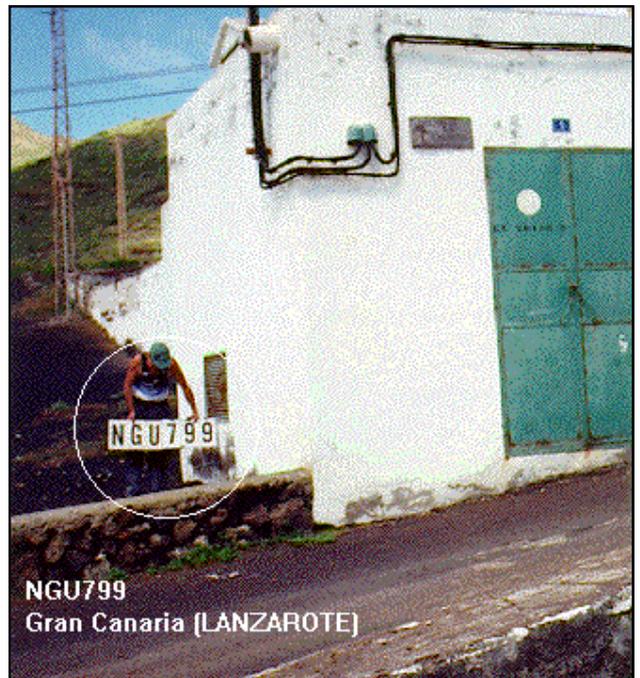
Clavo metálico incrustado en la margen O. de la carretera, a la salida de Maguez, en el lado S. del transformador y en la calle La Caldera. Situado en el Km. 2,050 de la carretera de Haría a Mirador del Río.

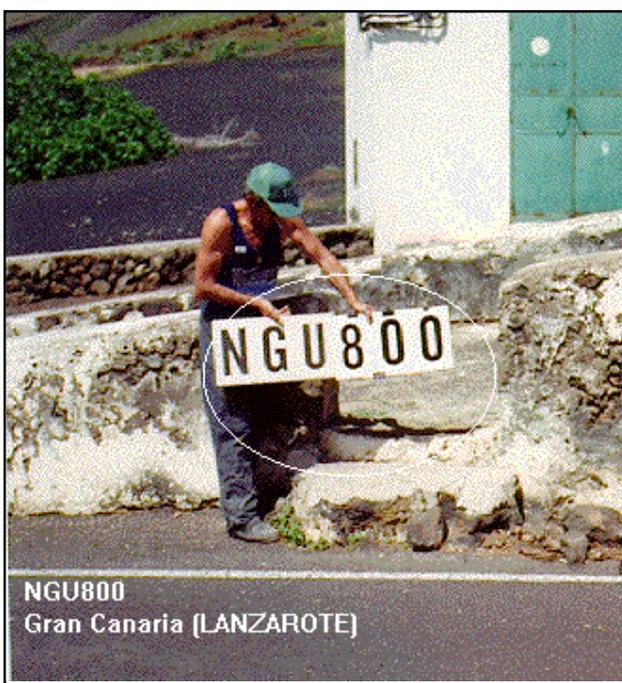
NGU800  
 Gran Canaria (LANZAROTE)

Clavo metálico incrustado en la margen O. de la carretera, en losa umbral de entrada a aljibe, en la confluencia de las calles San Francisco y La Caldera y en la salida de Maguez hacia Mirador del Río. Situado en el Km. 2,050 de la carretera de Haría a Mirador del Río.

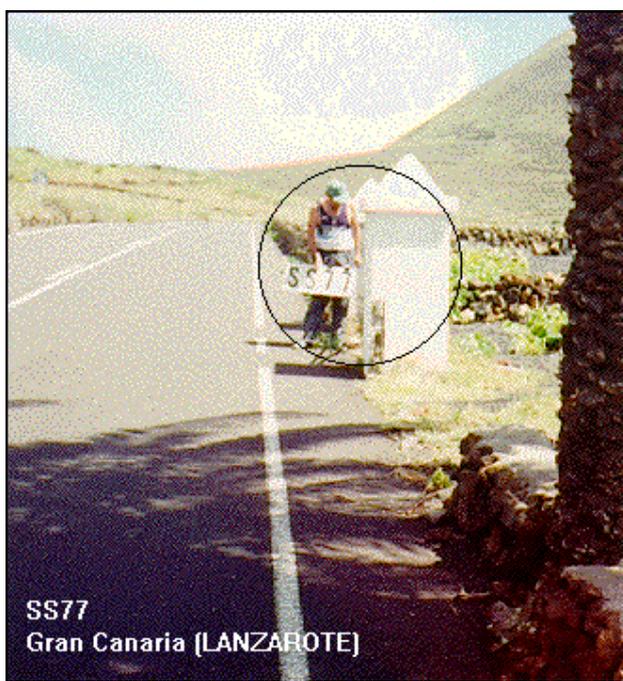
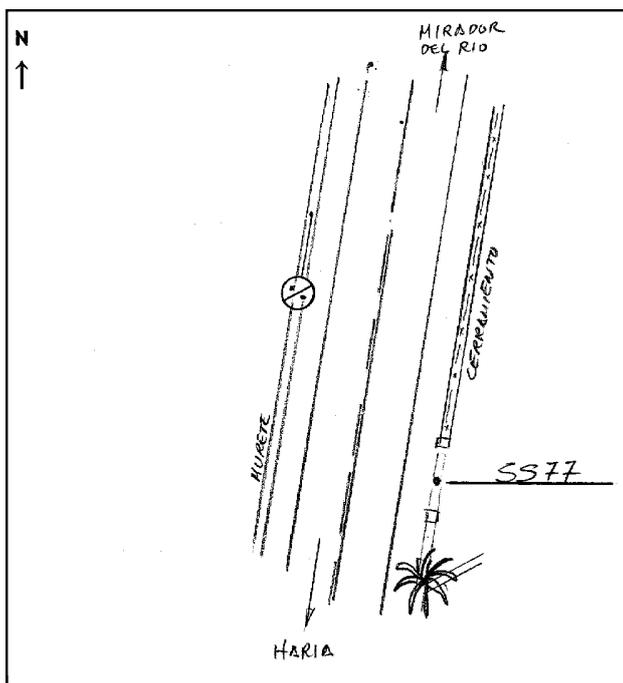
Clavo metálico incrustado en la margen E. de la carretera, en el centro de la zapata de hormigón de la puerta de entrada a una viña, a 600 m. del desvío a Guinate.  
 Situado en el Km. 3,000 de la carretera de Haría a Mirador del Río.

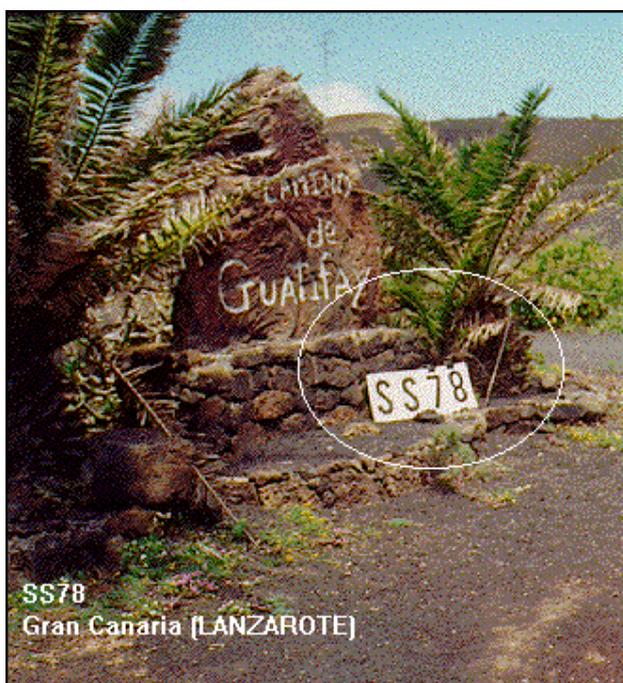
Clavo metálico incrustado en la margen O. de la carretera, en obra de mampostería indicativa del camino de Guatifay.  
 Situado en el Km. 4,200 de la carretera de Haría a Mirador del Río.

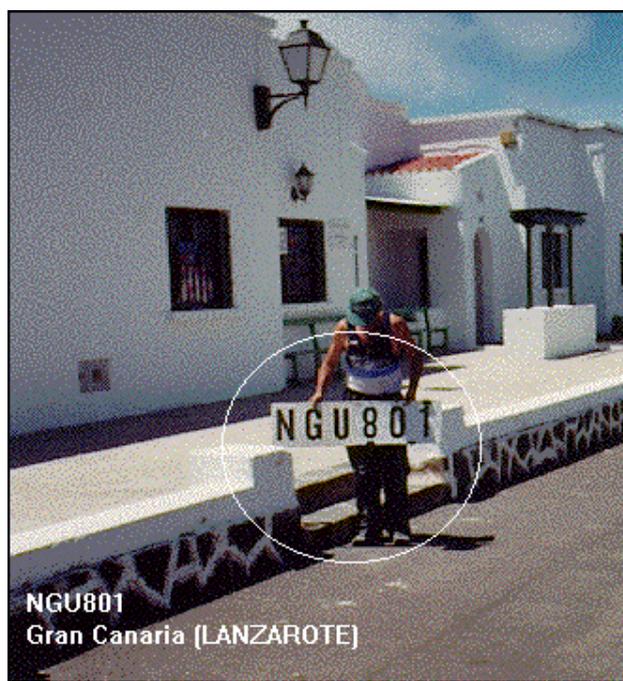
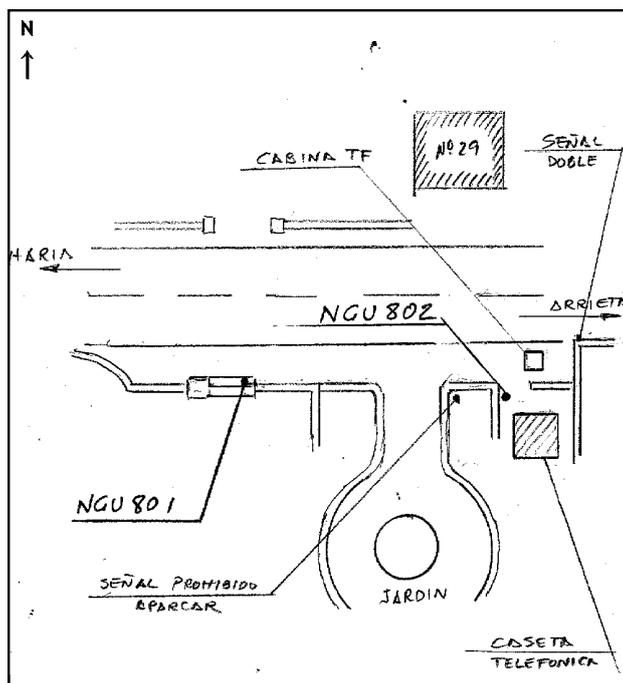
Clavo metálico incrustado en zona urbana de Ye, frente al nº 26 de la calle San Francisco Javier, centro socio-cultural de Ye, en escalón de piedra de entrada.

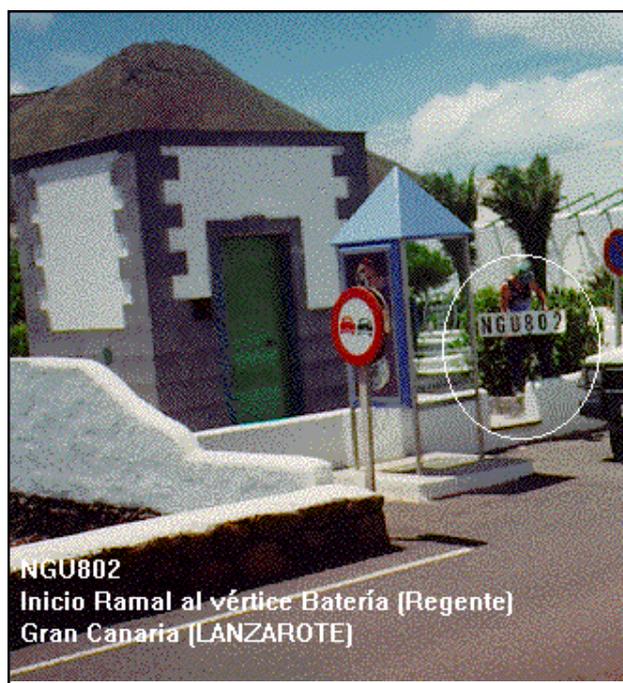
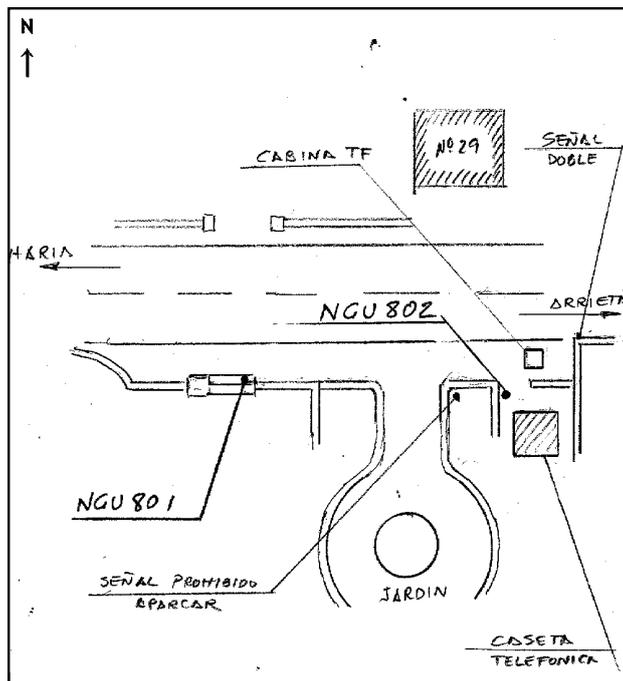
Clavo metálico incrustado en zona urbana de Ye, frente al nº 29 de la calle San Francisco Javier, en hormigón de caseta de telefónica de reciente construcción.

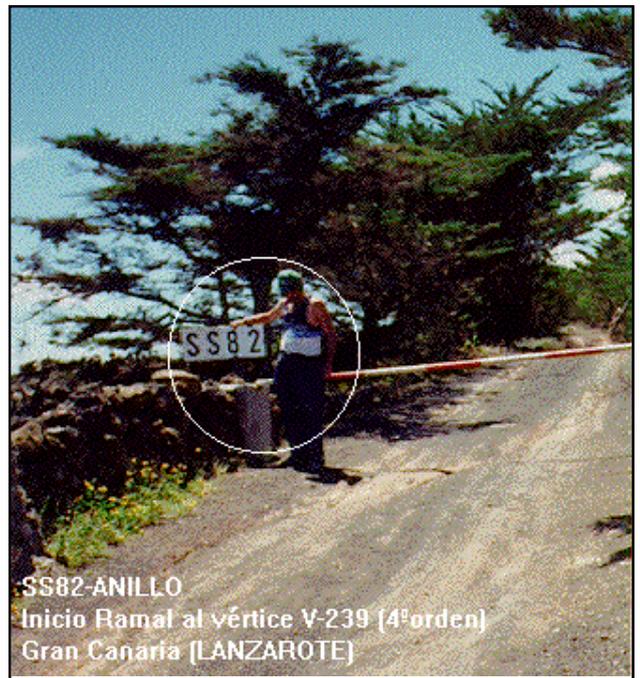
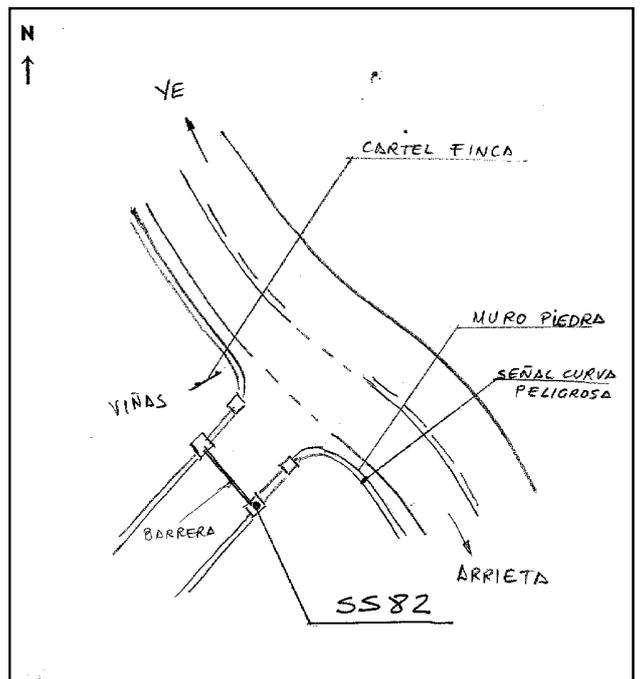
Clavo metálico incrustado en la margen O. de la carretera, en soporte S. de barrera de entrada a la finca "La Torrecilla".  
 Situado en el Km. 8,100 de la carretera de Arrieta a Ye y Mirador del Río.

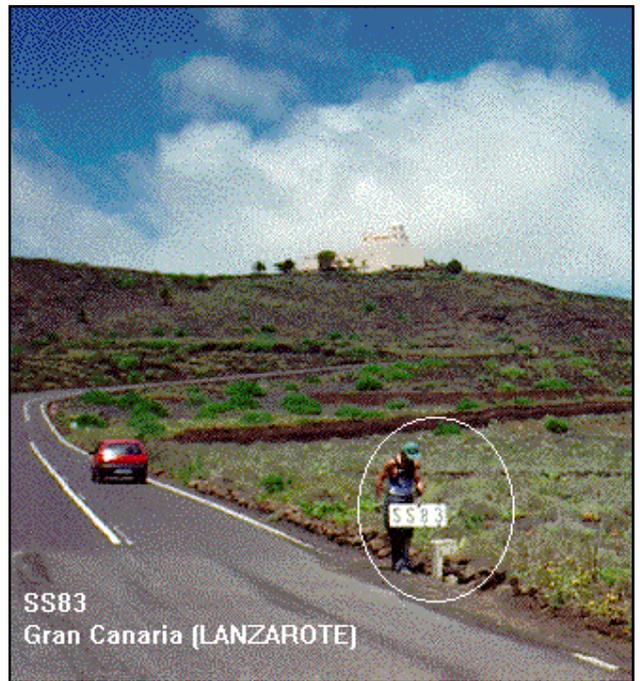
Clavo metálico incrustado en la margen E. de la carretera, encima de mojón kilométrico 7.  
 Situado en el Km. 7,000 de la carretera de Arrieta a Ye y Mirador del Río.

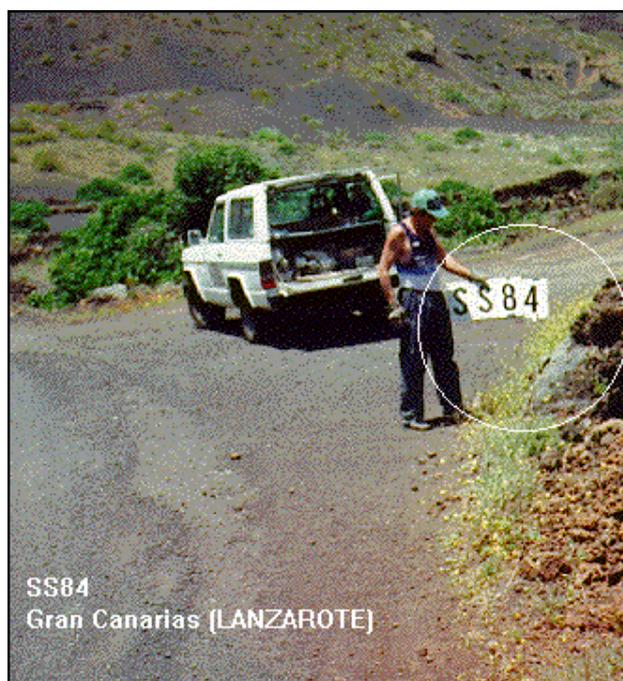
Clavo metálico incrustado en la margen N. de la carretera, en roca nativa, junto a desvío de camino y en curva muy pronunciada. Situado en el Km. 5,750 de la carretera de Arrieta a Ye y Mirador del Río.

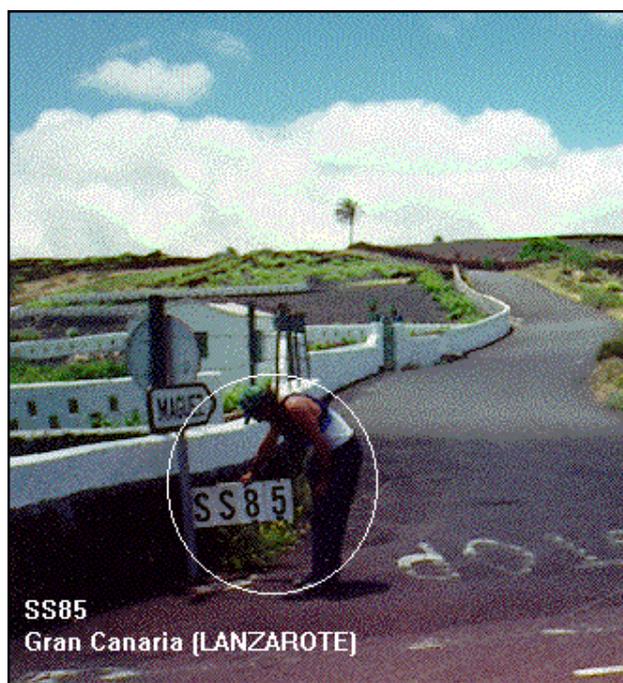
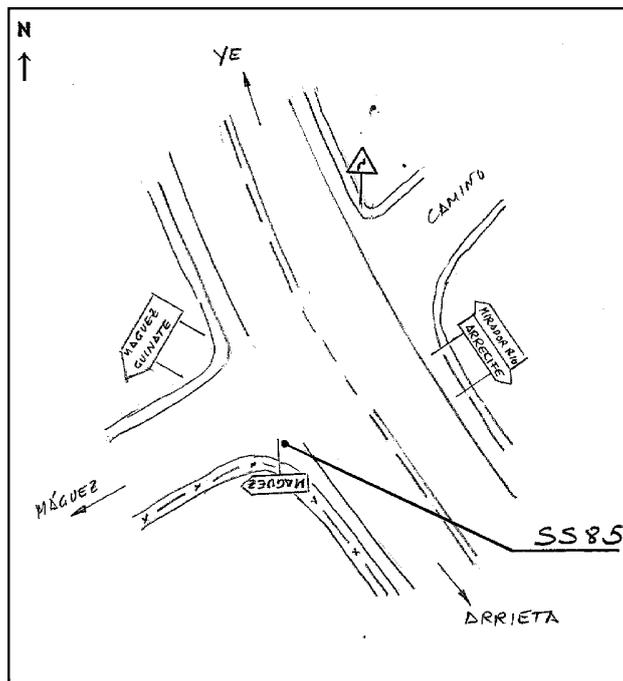
Clavo metálico incrustado en la margen O. de la carretera, en zapata de hormigón de cartel indicativo a Máguez, en el desvío a dicho pueblo. Situado en el Km. 4,500 de la carretera de Arrieta a Ye y Mirador del Río.

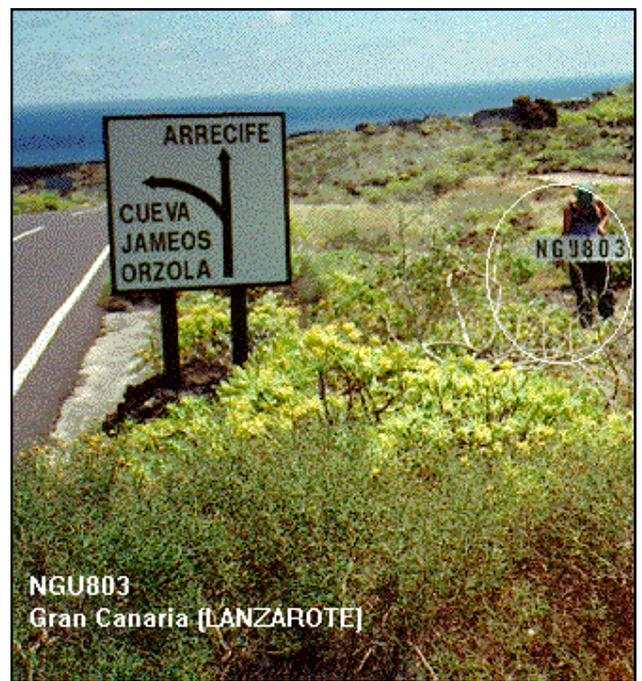
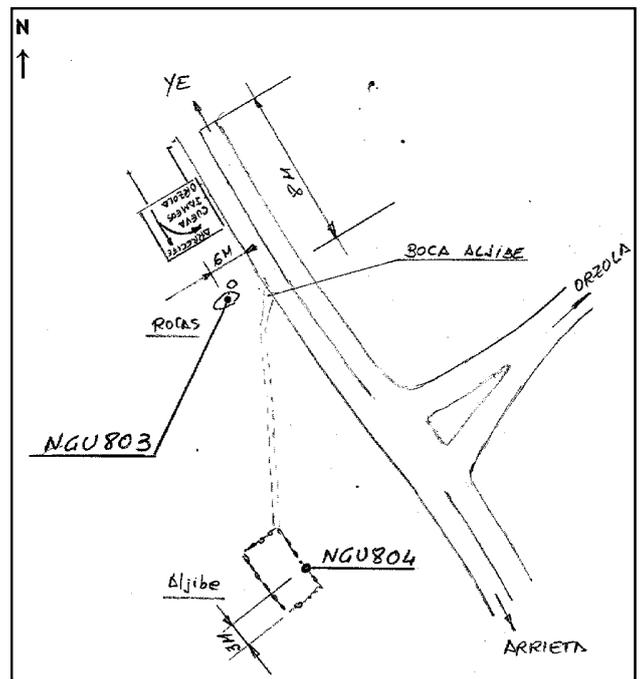
Clavo metálico incrustado en la margen O. de la carretera, en roca nativa, junto a boca de antrada agua a aljibe y cartel indicativo a Jameos y Orzola.  
 Situado en el Km. 3,200 de la carretera de Arrieta a Ye y Mirador del Río.

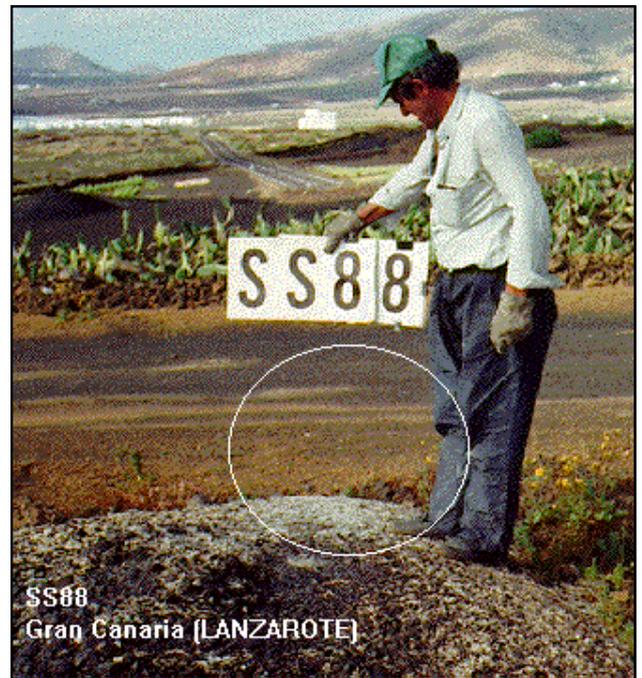
Clavo metálico incrustado en la margen E. de la carretera, en gran torta de hormigón junto a camino.  
 Situado en el Km. 2,100 de la carretera de Arrieta a Ye y Mirador del Río.

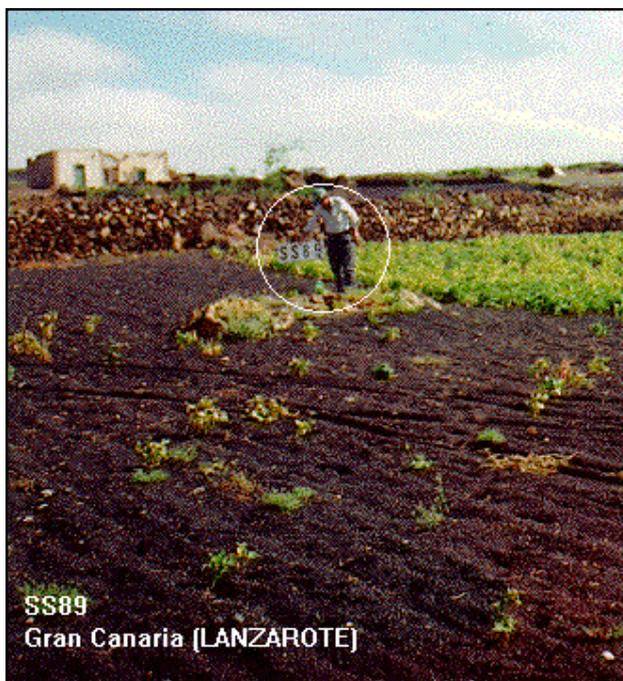
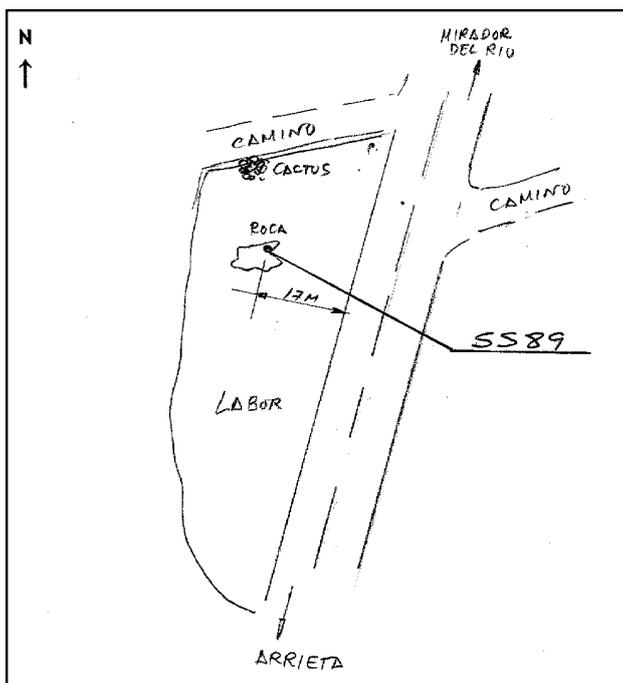
Clavo metálico incrustado en la margen O. de la carretera, en roca nativa, en el extremo N. de tierra de labor.  
 Situado en el Km. 1,050 de la carretera de Arrieta a Ye y Mirador del Río.

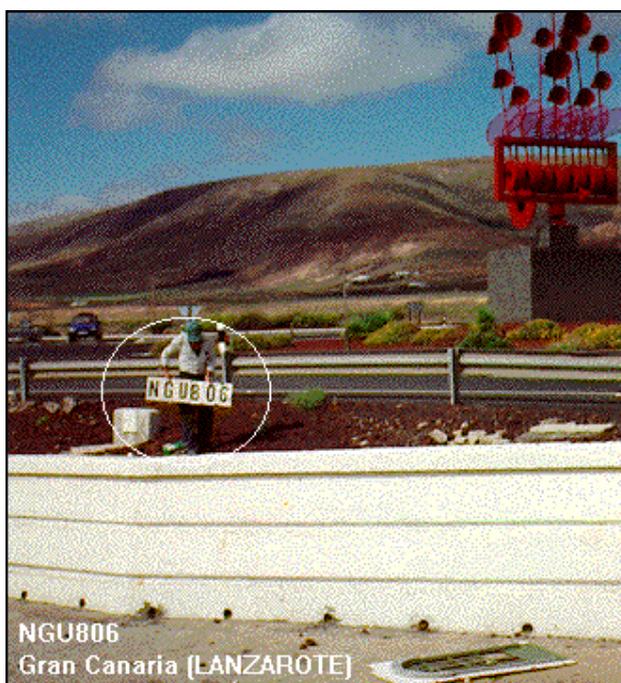
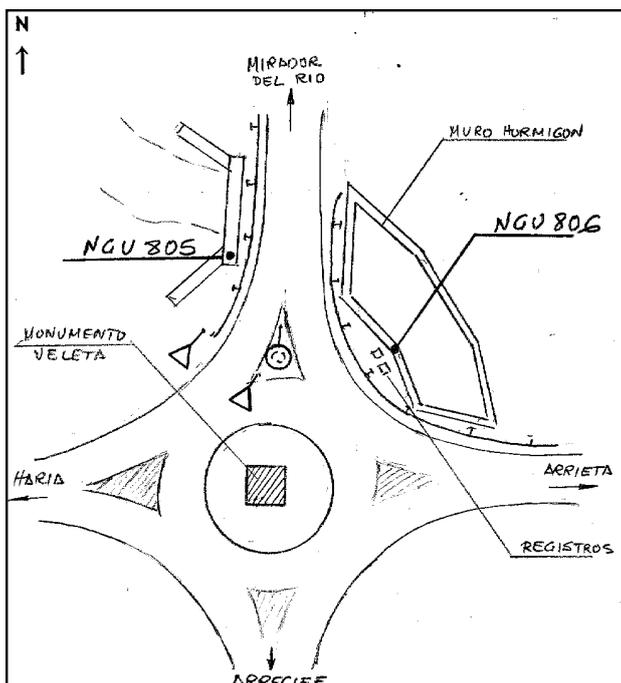
Clavo metálico incrustado en la margen E. de la carretera, en muro de hormigón contención de tierras, a la salida de Arrieta, en rotonda. Situado en el Km. 0,000 de la carretera de Arrieta a Ye y Mirador del Río.

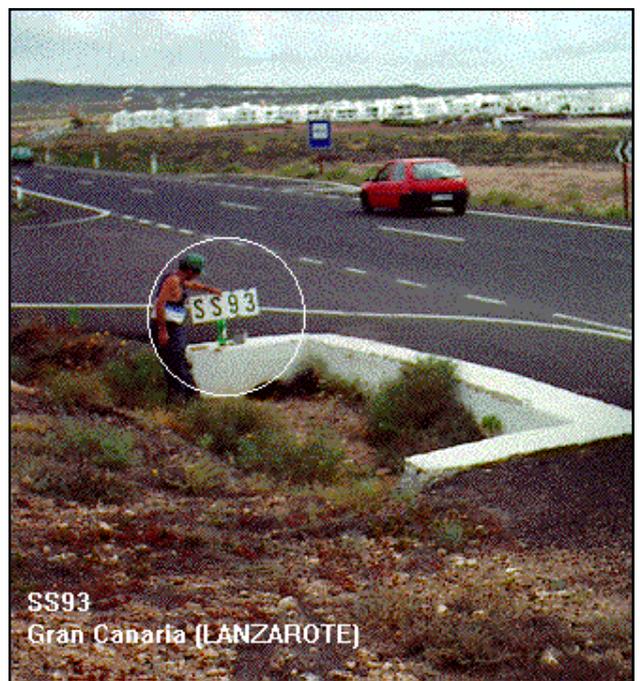
Clavo metálico incrustado en la margen O. de la carretera, en alcantarilla, junto al desvío a Tabayesco.  
Situado en el Km. 20,200 de la carretera LZ1 de Arrecife a Arrieta.
