## Reseña de Señal de Nivelación

**Número:** 902001  
**Nombre:** NGU787  
**Línea o Ramal:** 902. Anillo exterior de la Isla de Lanzarote-Tramo 2  
**Municipio:** Teguise  
**Provincia:** Las Palmas  
**Hoja MTN50:** 1082  
**Señal:** Principal **En posición:** Vertical  
**Señalizada:** 01 de mayo de 1997  
**Nivelada:** 01 de enero de 2003

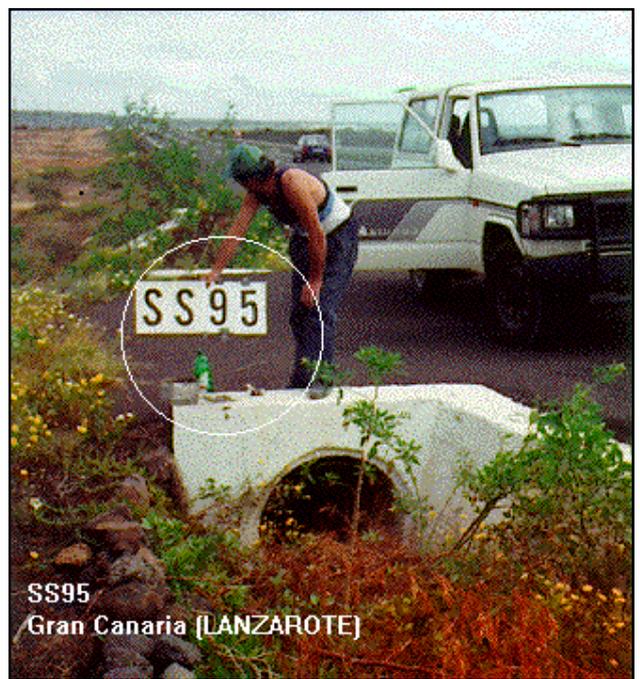
Clavo metálico incrustado en la margen O. de la carretera, en el extremo S., de entrada de hormigón (alcantarilla).  
 Situado en el Km. 18,175 de la carretera LZ1 de Arrecife a Arrieta.

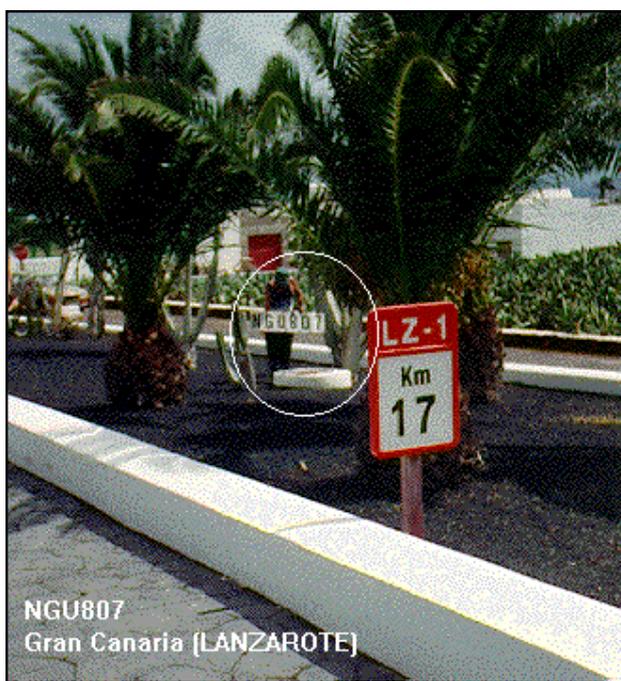
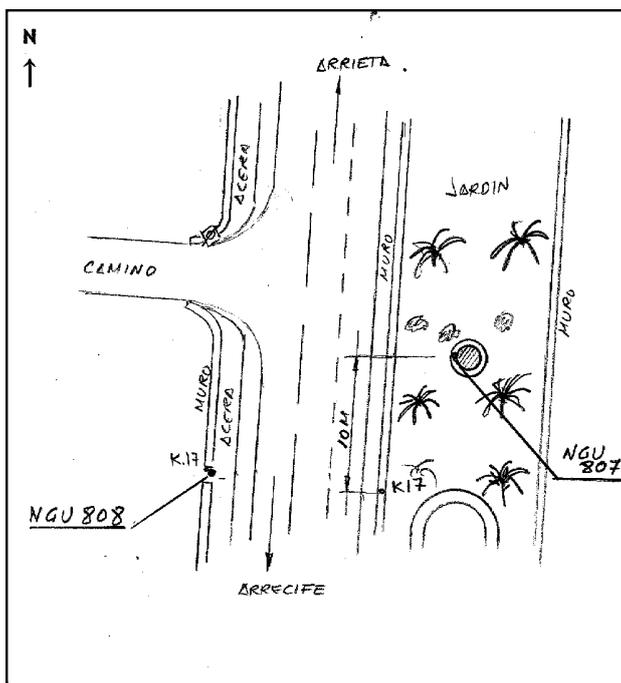
Clavo metálico incrustado en la margen E. de la carretera, en borde de hormigón de tapa de registro de abastecimiento de aguas, en una zona ajardinada y 10 m. al N. del Km. 17.  
 Situado en el Km. 17,010 de la carretera LZ1 de Arrecife a Arrieta.

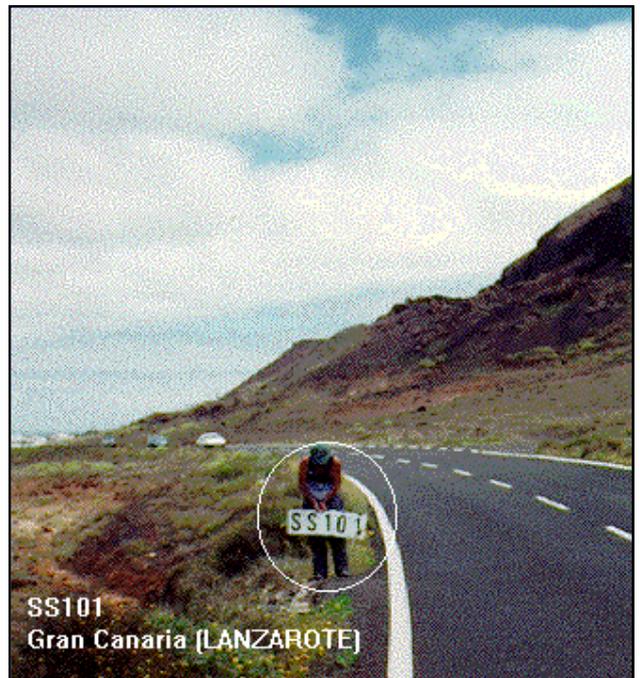
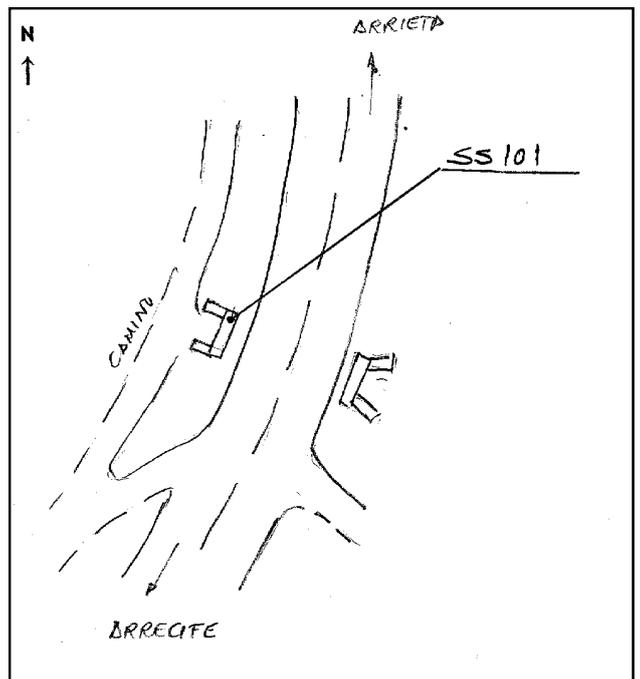
Clavo metálico incrustado en la margen O. de la carretera, en extremo N. de alcantarilla.  
 Situado en el Km. 12,700 de la carretera LZ1 de Arrecife a Arrieta.

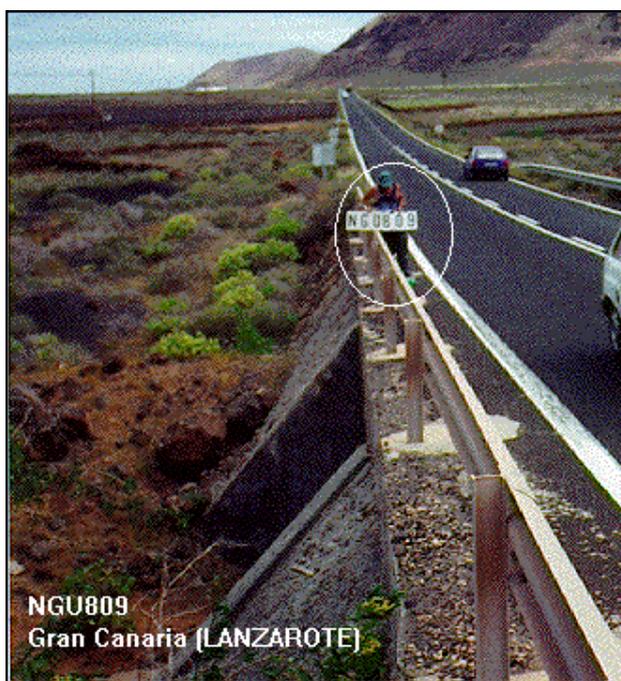
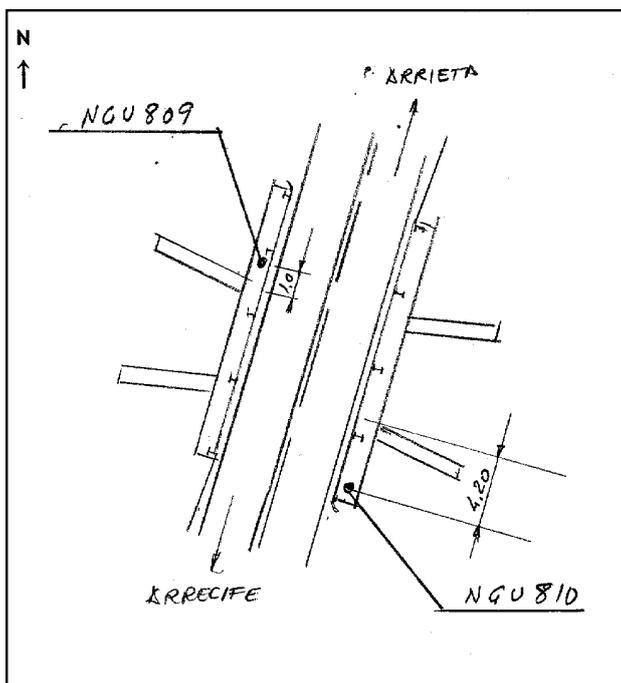
Clavo metálico incrustado en la margen O. de la carretera, en el extremo N. de pretil de puente.  
 Situado en el Km. 11,750 de la carretera LZ1 de Arrecife a Arrieta.

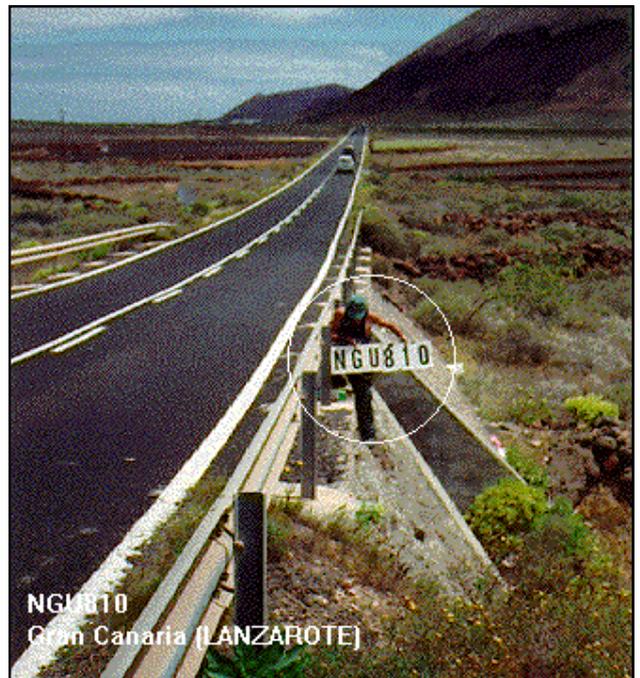
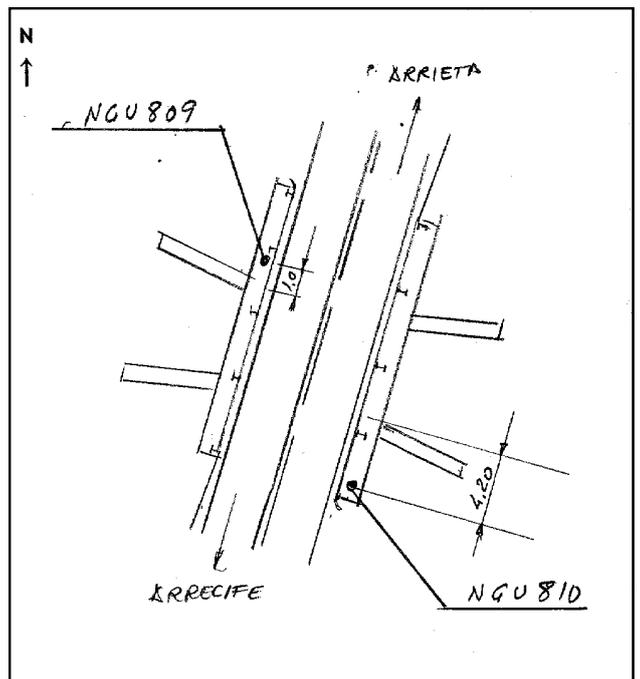
Clavo metálico incrustado en la margen E. de la carretera, en el extremo S. de pretil de puente.  
 Situado en el Km. 11,750 de la carretera LZ1 de Arrecife a Arrieta.

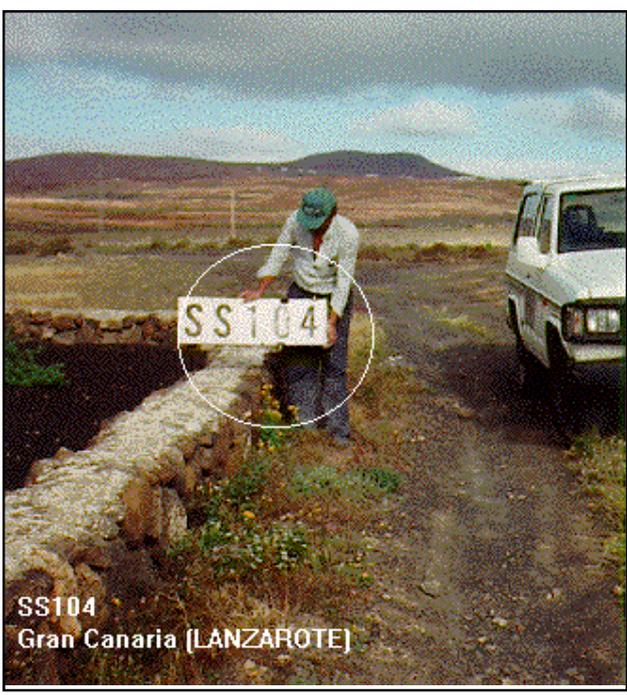
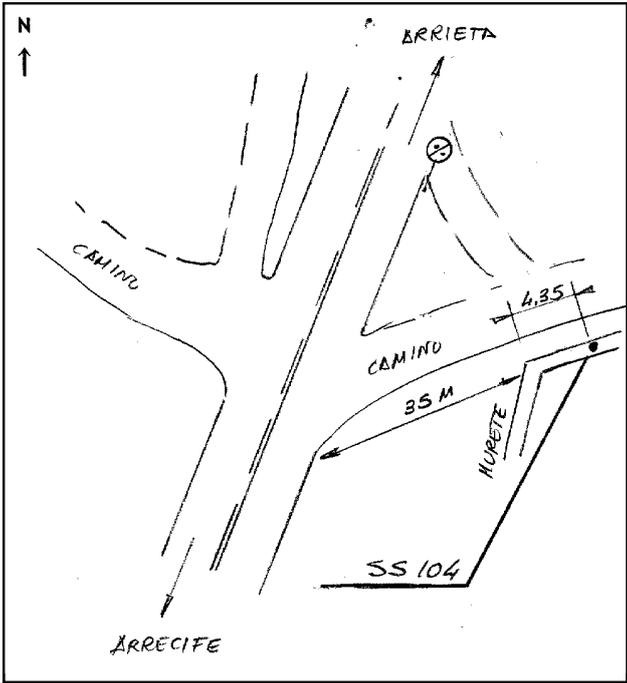
Clavo metálico incrustado en la margen E. de la carretera, en murete de mampostería cercado de tierra de labor, junto al camino.  
 Situado en el Km. 10,600 de la carretera LZ1 de Arrecife a Arrieta.

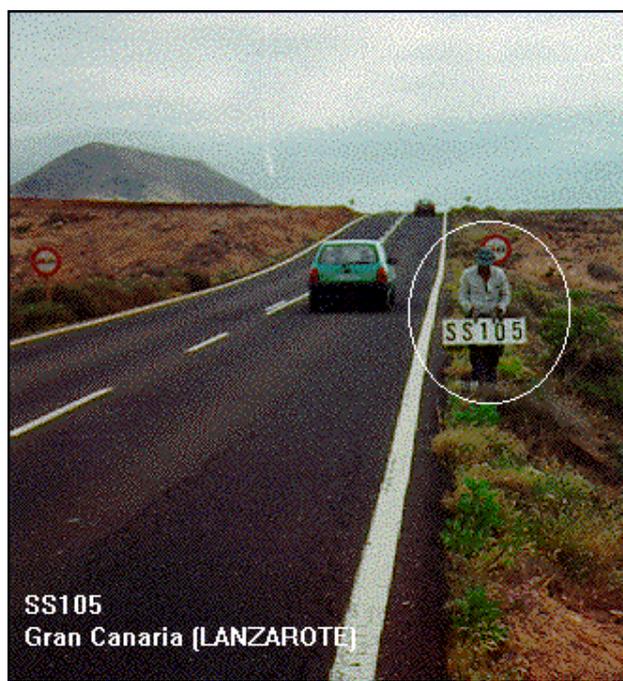
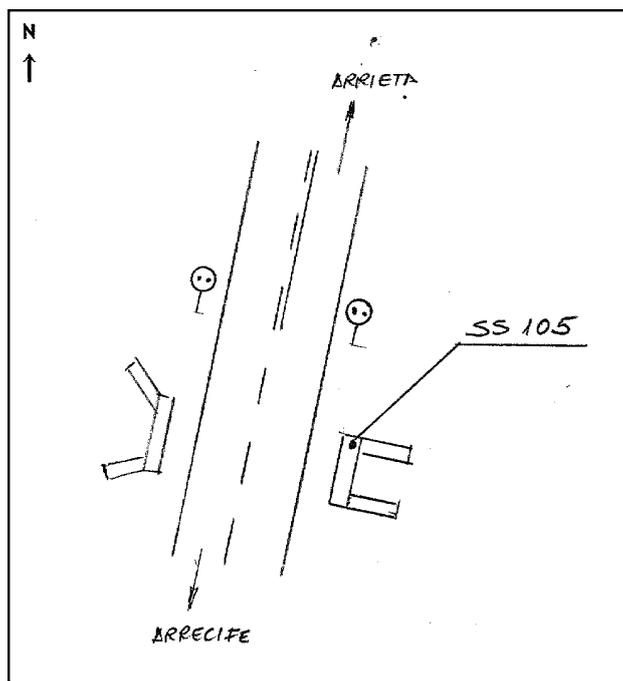
Clavo metálico incrustado en la margen E. de la carretera, en el extremo N. de alcantarilla de piedra.  
 Situado en el Km. 9,600 de la carretera LZ1 de Arrecife a Arrieta.

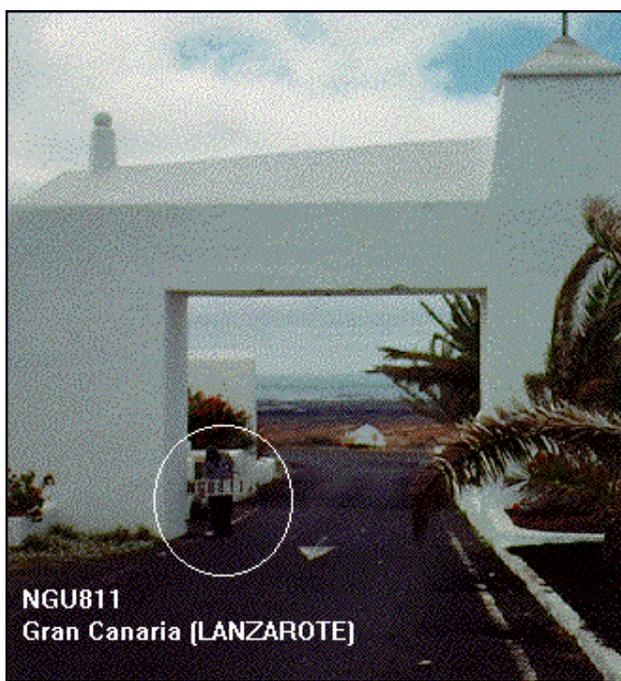
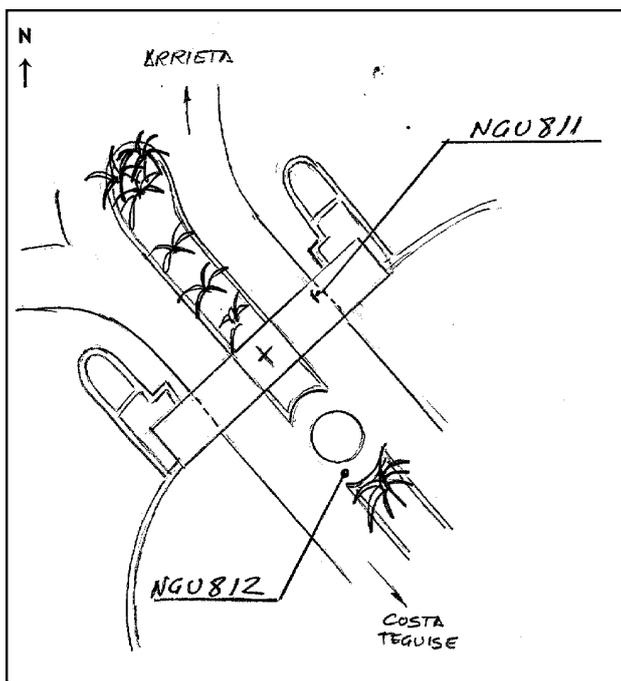
Clavo metálico incrustado en la margen E. de la carretera, en lado N. de entrada de obra de fábrica a Costa Teguise.  
 Situado en el Km. 8,100 de la carretera LZ1 de Arrecife a Arrieta.

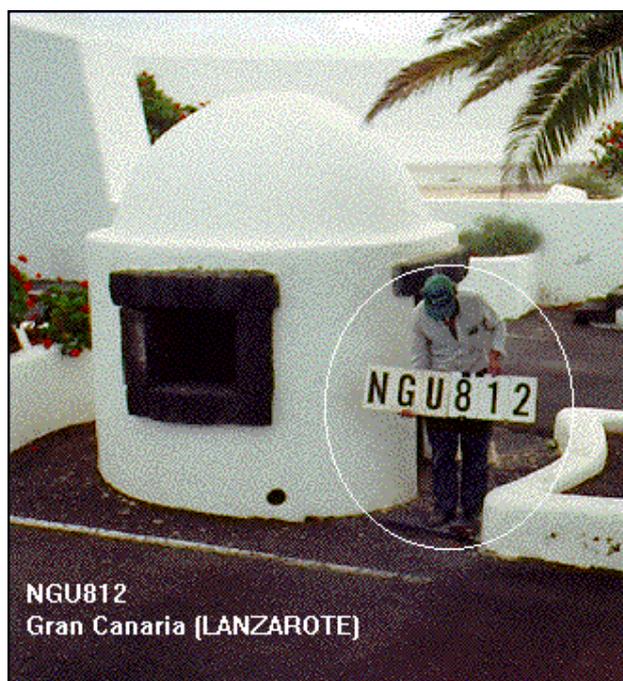
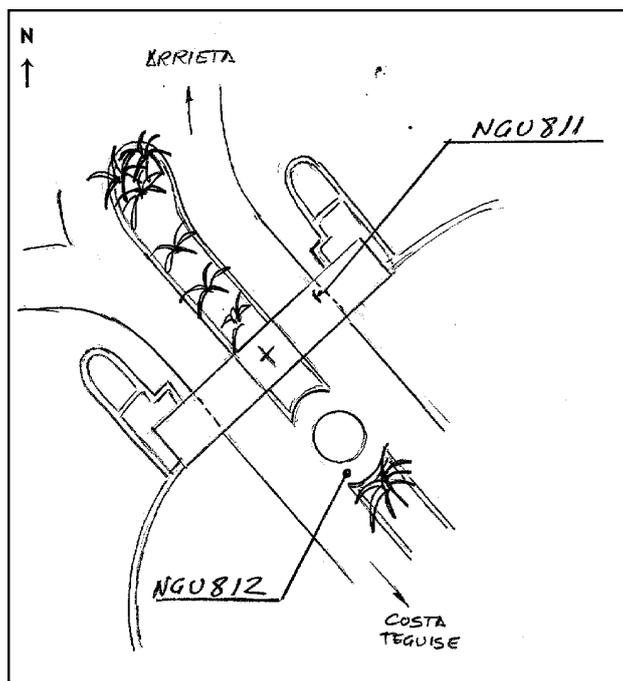
Clavo metálico incrustado en la margen E. de la carretera, en obra de fábrica de entrada a Costa Tegüise, en huella de piedra junto a garita circular.  
 Situado en el Km. 8,100 de la carretera de Arrecife a Arrieta.

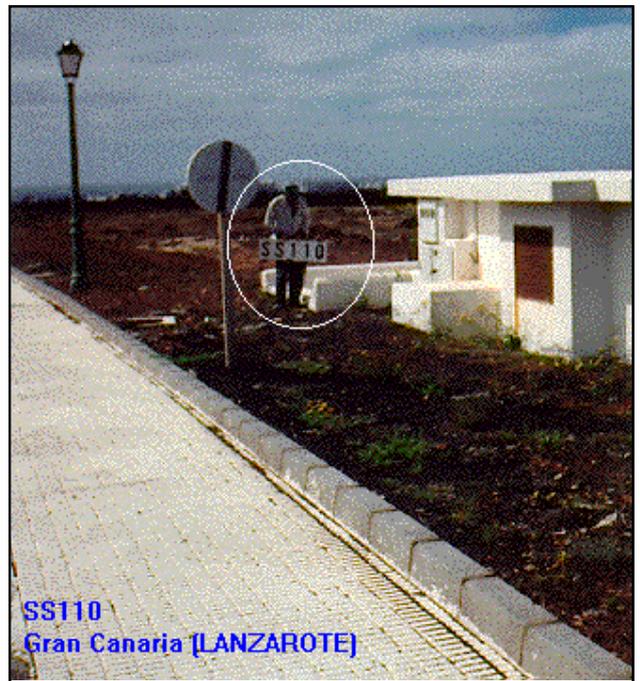
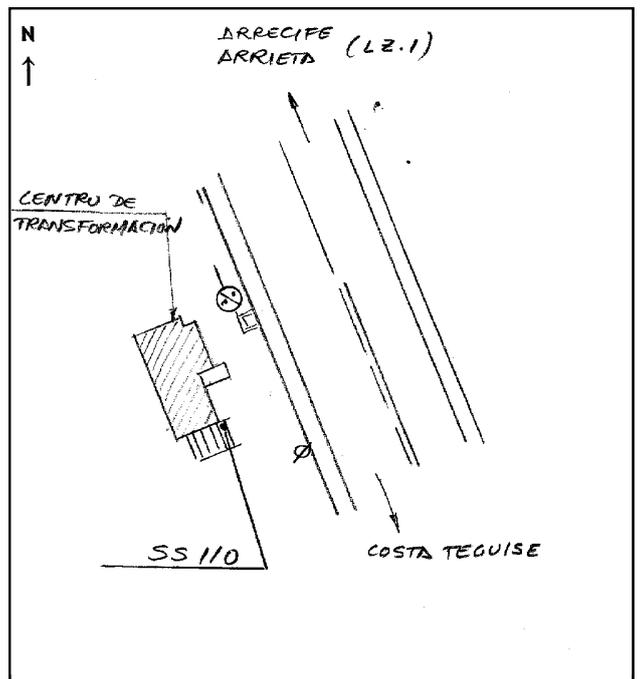
Clavo metálico incrustado en la margen O. de la carretera, en el primer escalón de acceso a Centro de Transformación de la urbanización "Ciudad Jardín", calle Ruta del Norte.  
 Situado en el Km. 3,800 de la carretera que une la LZ1 con Costa Teguise.

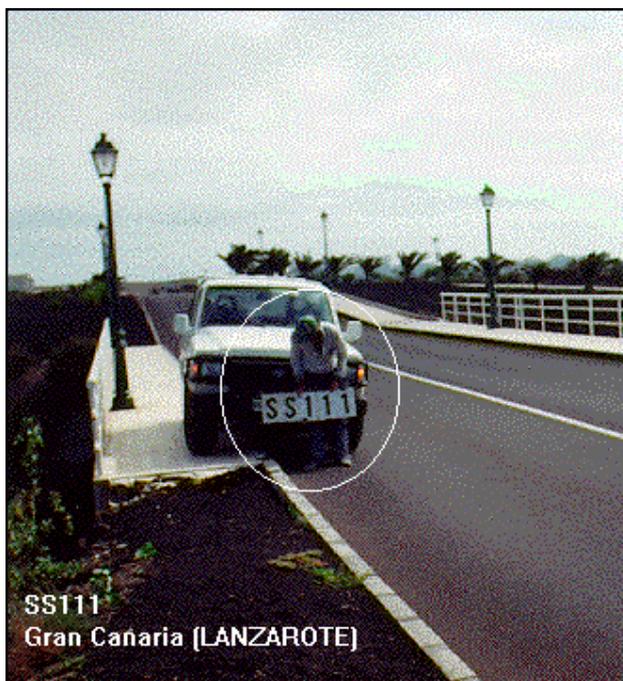
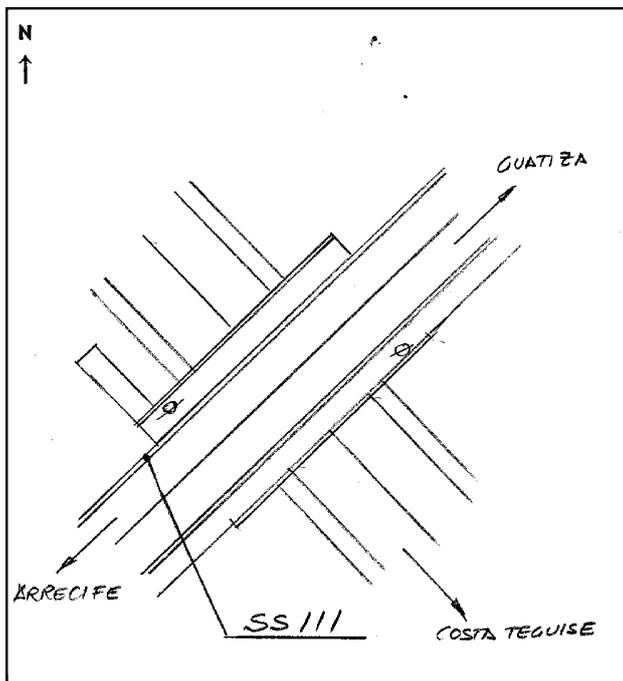
Clavo metálico incrustado en la margen O. de la carretera, en el bordillo de la acera del extremo S. de un puente.  
Situado en el Km. 6,750 de la carretera de Arrecife a Costa Teguiise.

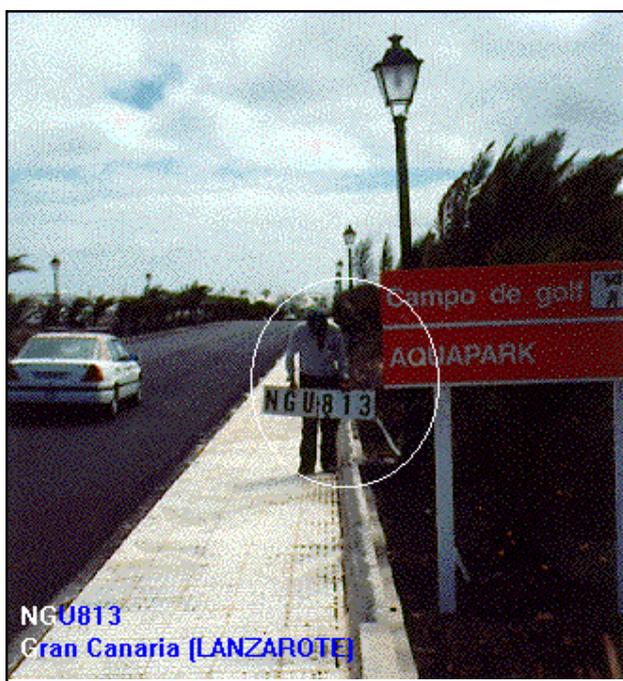
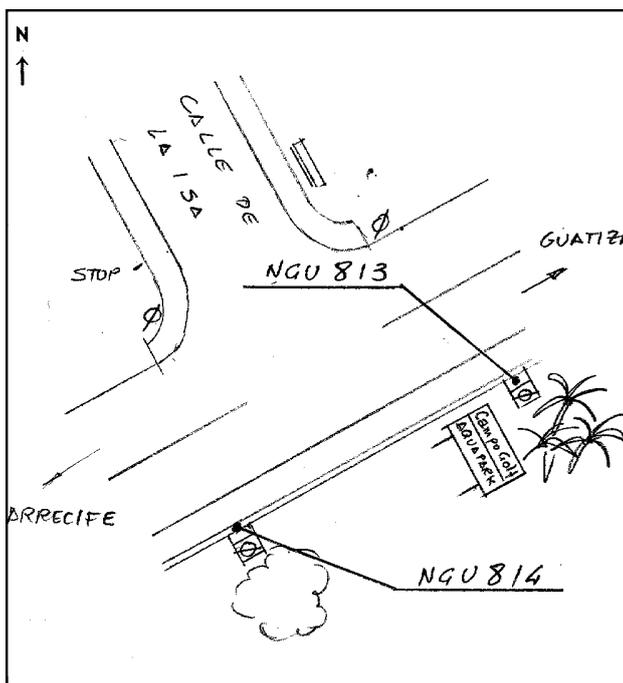
Clavo metálico incrustado en la margen S. de la carretera (Avda. de Las Palmeras de Costa Teguisse), en bloque de hormigón junto a farola, en la confluencia con la calle de La Isa.  
 Situado en el Km. 5,500 de la carretera de Arrecife a Costa Teguisse.

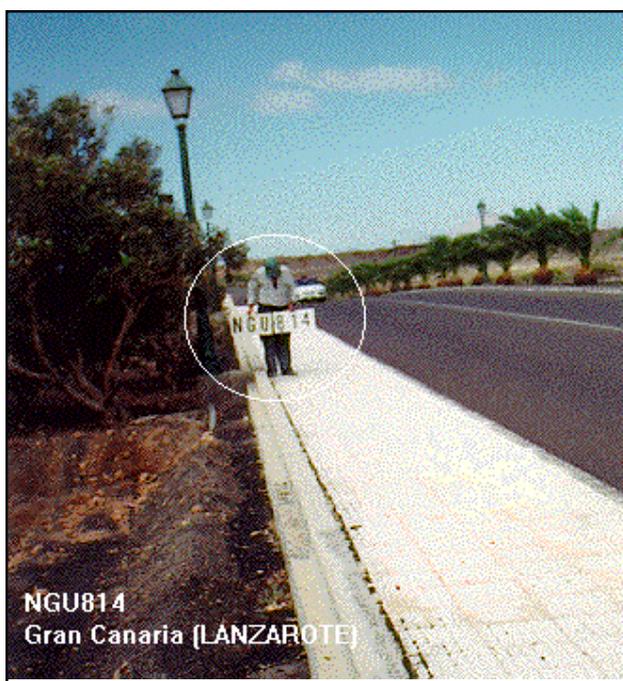
Clavo metálico incrustado en la margen S. de la carretera (Avda. de Las Palmeras de Costa Teguisse), en bordillo junto farola, en la confluencia con la calle de La Isla.  
 Situado en el Km. 5,500 de la carretera de Arrece a Costa Teguisse.

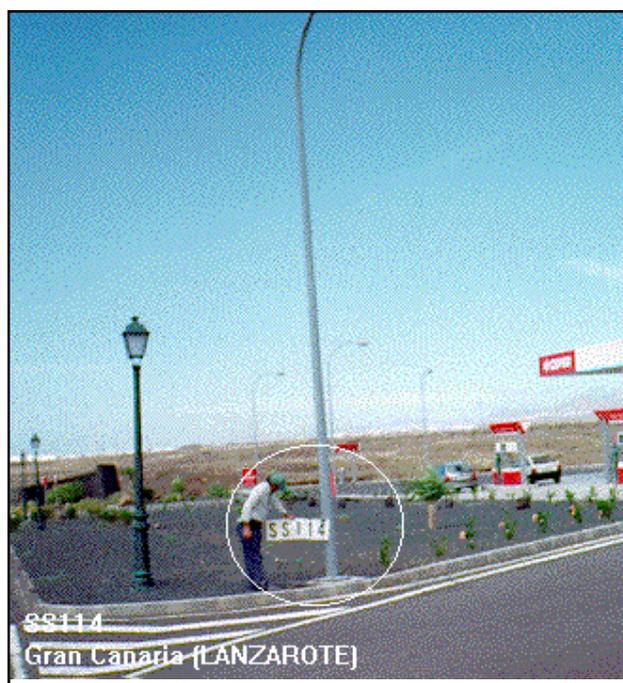
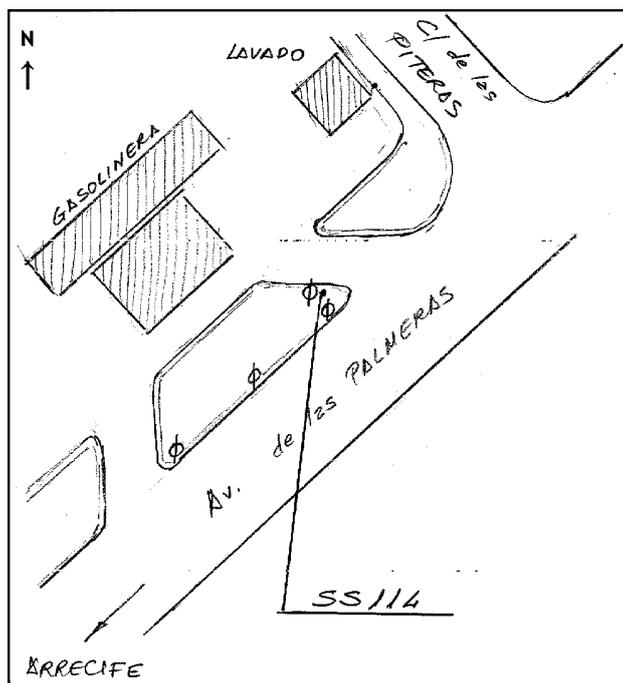
Clavo metálico incrustado en la margen O. de la carretera (Avda. de Las Palmeras en Costa Teguisse), en zapata de hormigón de farola gasolinera, en la confluencia con la calle de Las Piteras.  
 Situado en el Km. 4,400 de la carretera de Arrecife a Costa Teguisse.

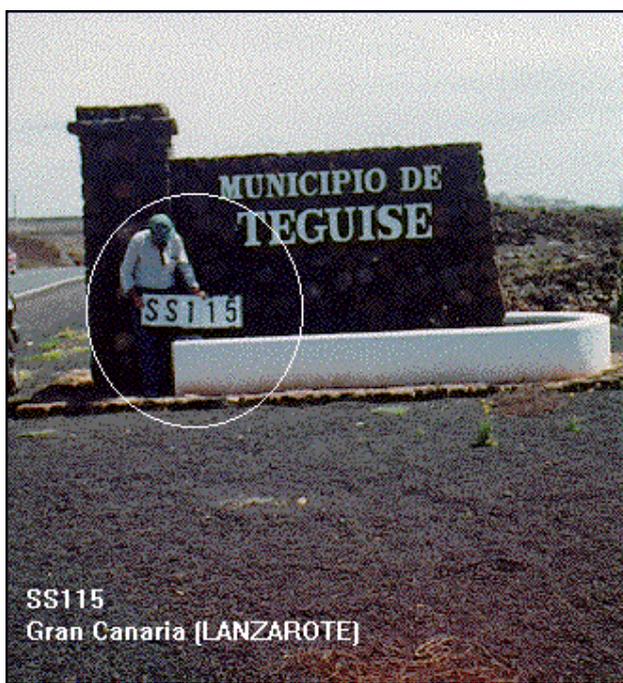
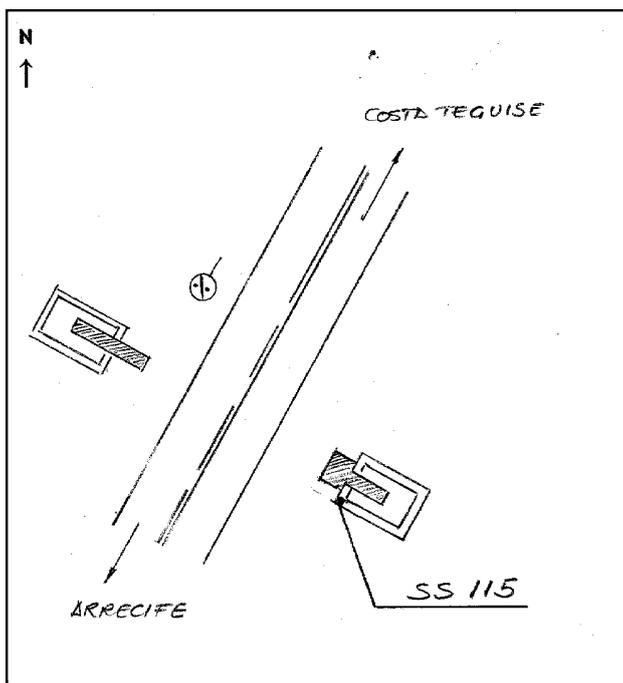
Clavo metálico incrustado en la margen E. de la carretera, en obra de fábrica y mampostería, indicativa del municipio de Teguisse y Arrecife. Situado en el Km. 3,300 de la carretera de Arrecife a Costa Teguisse.

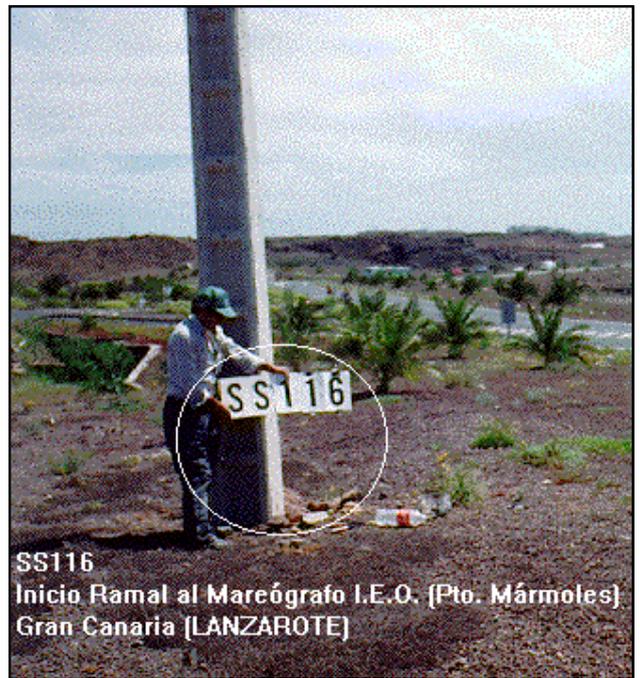
Clavo metálico incrustado en la margen E. de la carretera, en zapata de poste de hormigón, junto a fin carretera LZ3 de circunvalación y en el desvío al Puerto de los Mármoles. Situado en el Km. 2,200 de la carretera de Arrecife a Costa Tegüise.

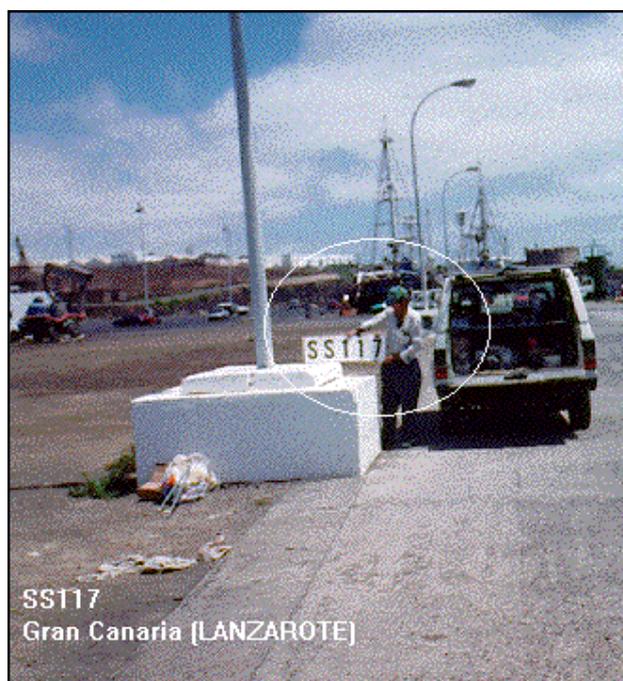
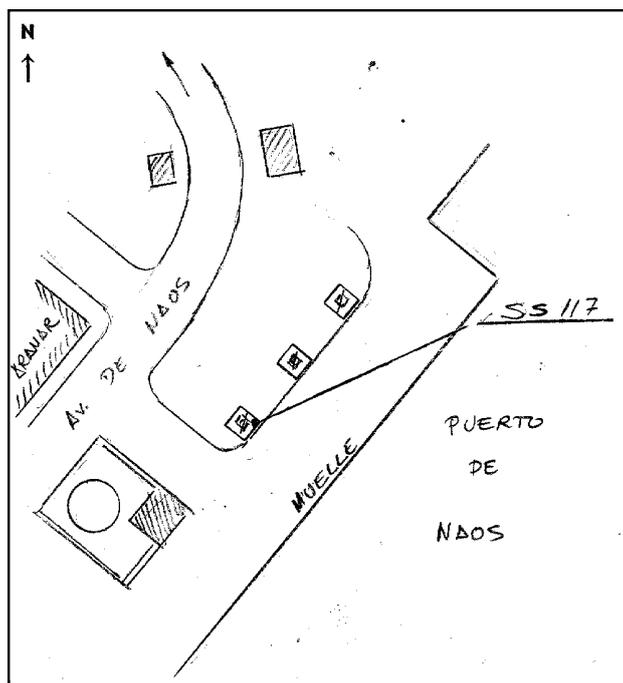
Clavo metálico incrustado en el lado O. del Puerto de Naos, en el muelle pesquero, en zapata farola y enfrente caseta Mareógrafo.

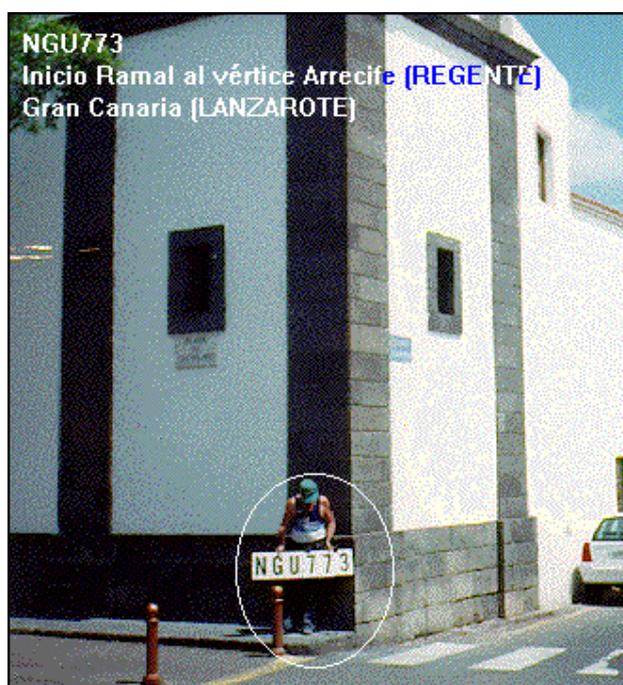
Clavo metálico incrustado en el pie de la esquina S.E. de la torre de la iglesia de San Ginés, en la Plaza de Las Palmas, en Arrecife (coincide con la señal antigua G8).
