## Reseña de Señal de Nivelación

**Número:** 926015  
**Nombre:** SS21  
**Línea o Ramal:** 926. Línea Anillo de La Gomera

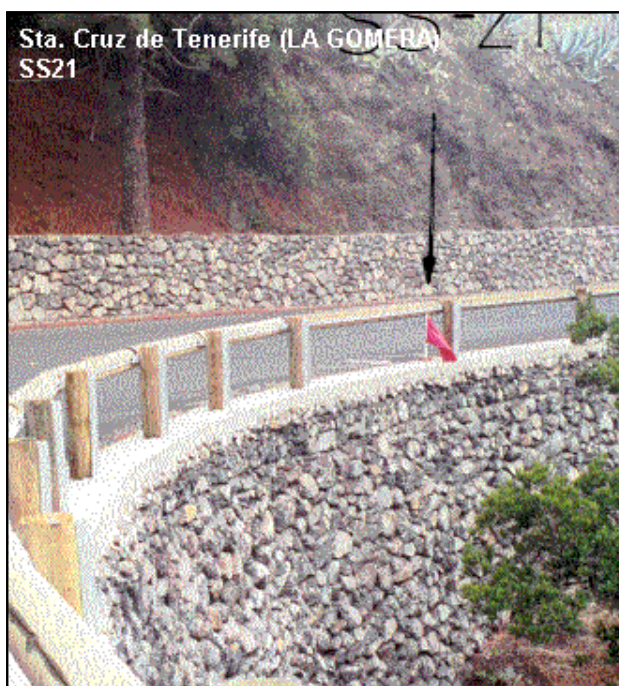
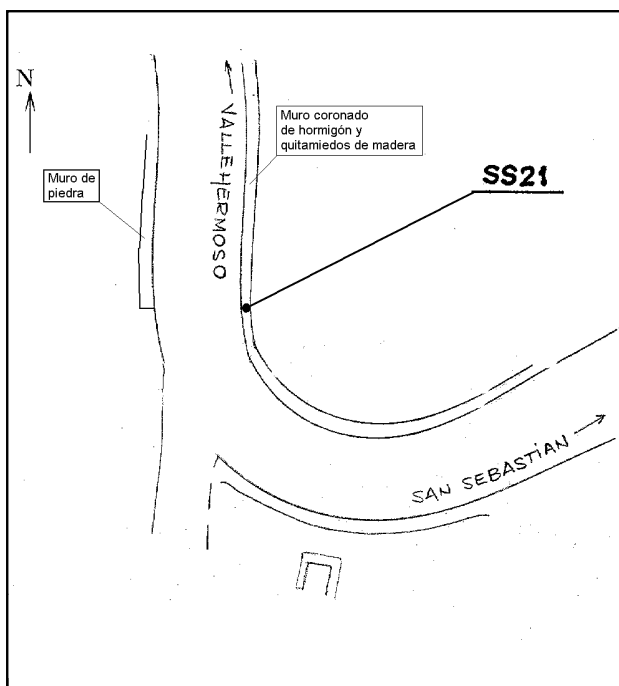
Sobre la coronación de hormigón de un muro de piedras provisto de quitamiedos de madera, en la margen E. de la carretera y frente al inicio de un muro de contención existente en la otra margen.
