## Reseña de Señal de Nivelación

**Número:** 926027  
**Nombre:** SS33  
**Línea o Ramal:** 926. Línea Anillo de La Gomera

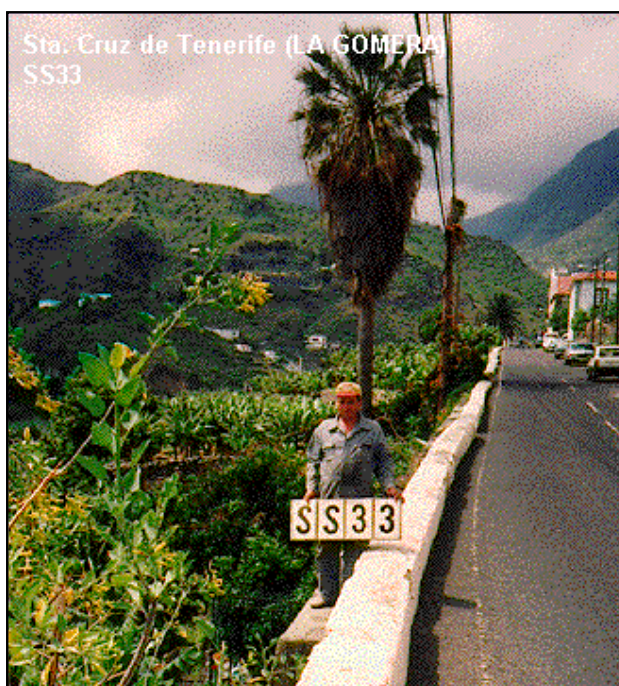
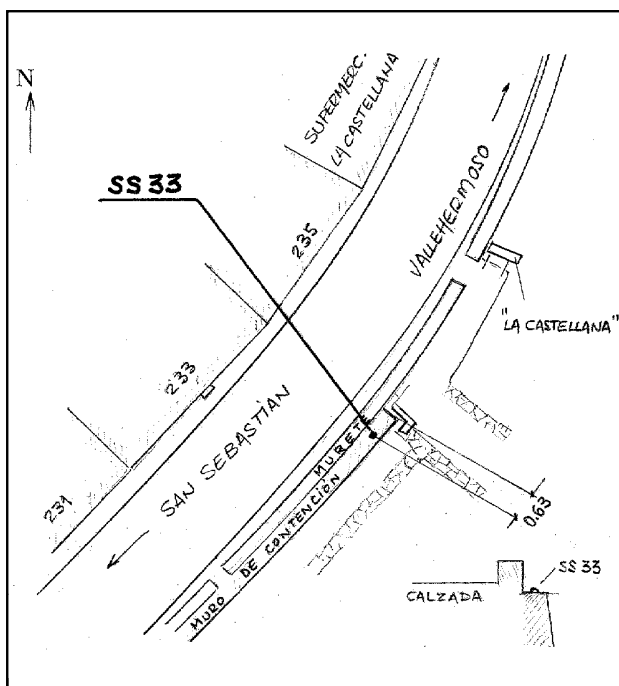
Situada en el Km. 22,200 (dista 900 m. de la NGU536) de la carretera de San Sebastián a Vallehermoso, sobre la coronación de un muro de contención de hormigón y detrás del murete quitamiedos, en la margen S.E. de la carretera, a 20 cm. del borde del muro y 0,63 m. del extremo N.E. del mismo, según croquis.
