Reseña de Señal de Nivelación

Número: **943004**
Nombre: **SSK27,600**
Línea o Ramal: **943. Chio - Boca Tauce**

Municipio: **Guía de Isora**
Provincia: **Santa Cruz de Tenerife (Isla de Tenerife)**
Hoja MTN50: **1096**
Señal: **Secundaria** En posición: **Vertical**
Señalizada: **25 de octubre de 2005**
Nivelada: **01 de enero de 2003**

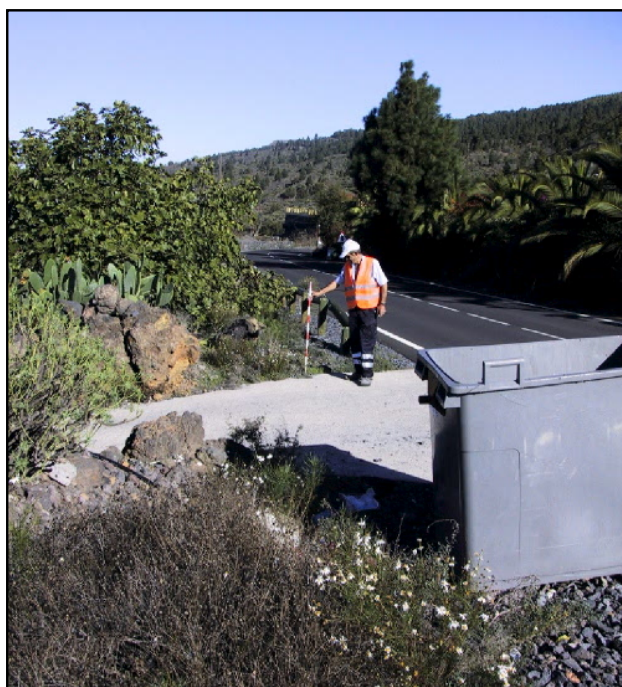
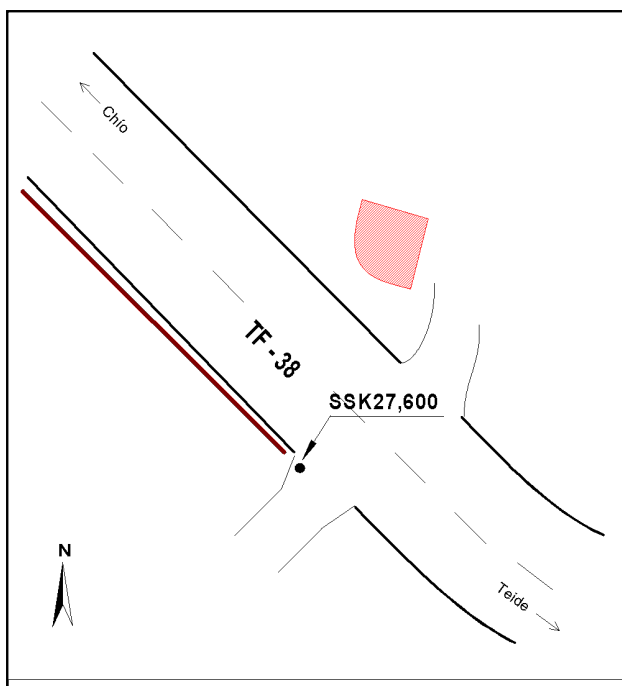
Clavo metálico semiesférico incrustado aproximadamente en el Km. 27,600 de la margen S de la Carretera TF-38, sobre la solera de hormigón del borde W de un camino. Dista unos 800 m. de la señal anterior.
