## Reseña de Señal de Nivelación

**Número:** 943014  
**Nombre:** NGZ332  
**Línea o Ramal:** 943. Chio - Boca Tauce

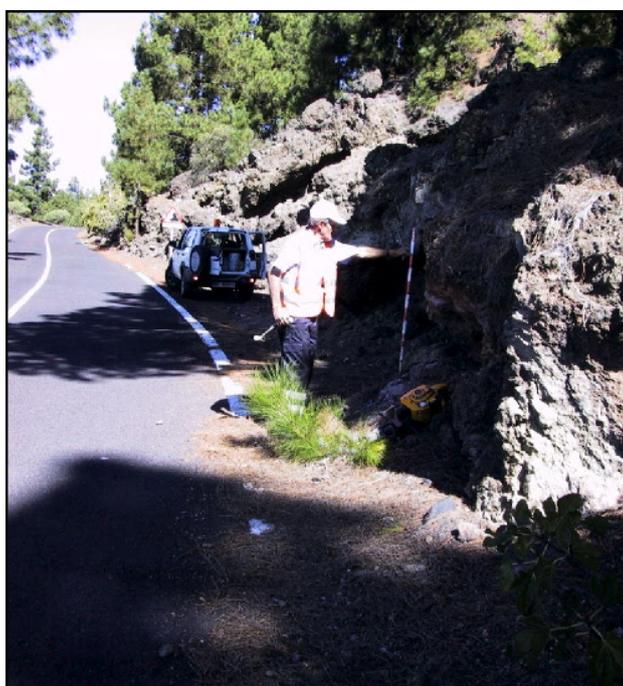
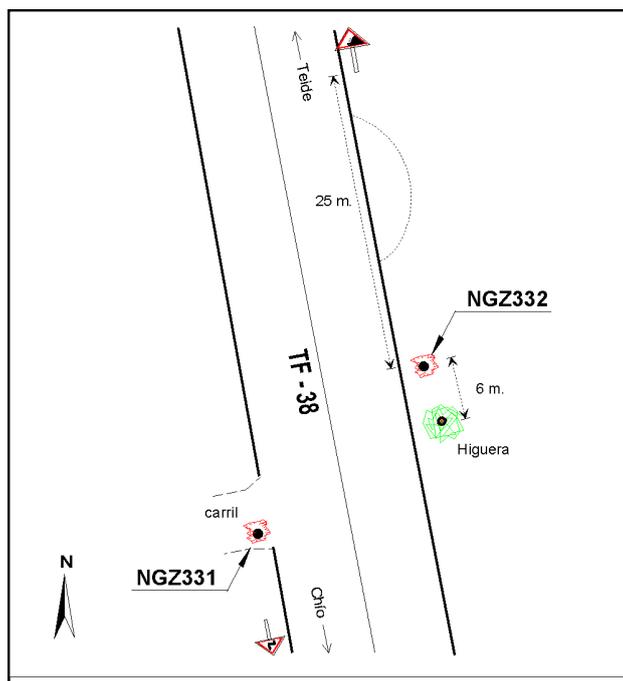
Clavo metálico semiesférico incrustado aproximadamente en el Km. 20,400 de la margen E de la Carretera TF-38, sobre una roca, según croquis.
