## Reseña de Señal de Nivelación

**Número:** 943015  
**Nombre:** SSK19,700  
**Línea o Ramal:** 943. Chio - Boca Tauce

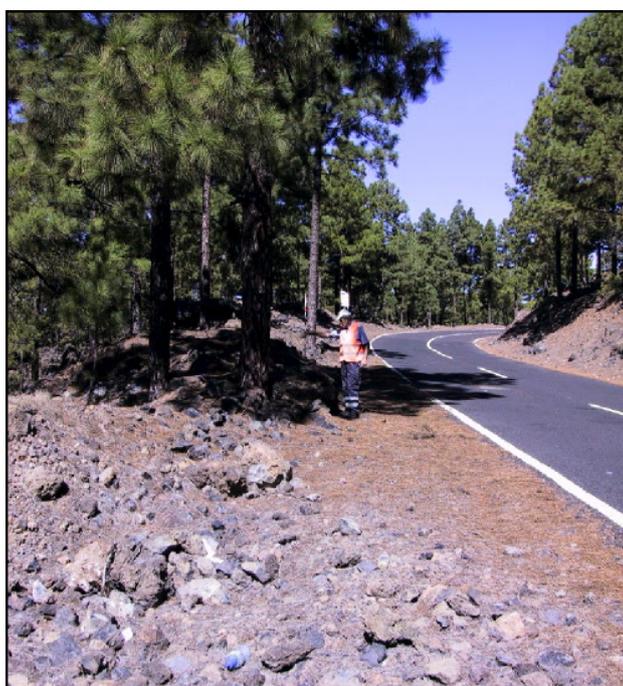
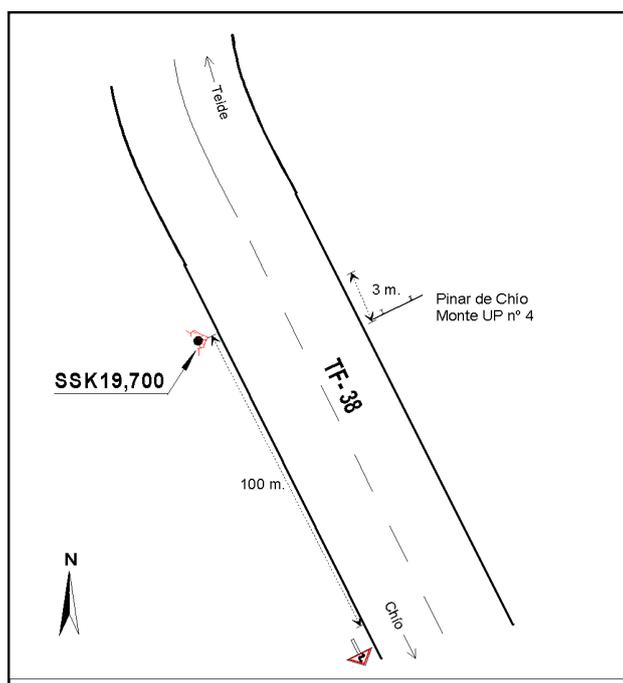
Clavo metálico semiesférico incrustado aproximadamente en el Km. 19,700 de la margen W de la Carretera TF-38, sobre una roca a 2 mts del asfalto, según croquis.
