Reseña de Señal de Nivelación

Número: **943024**
Nombre: **NGZ335**
Línea o Ramal: **943. Chio - Boca Tauce**

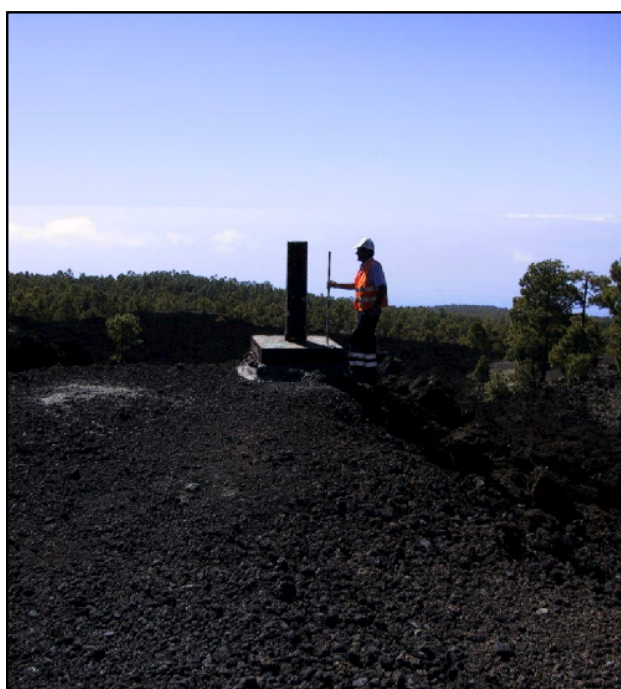
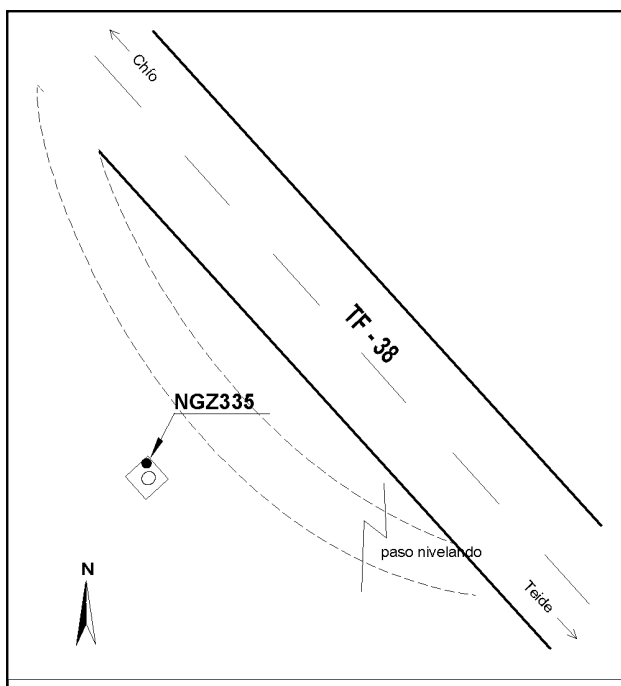
Clavo metálico semiesférico incrustado en el Km. 12,600 de la margen S de la Carretera TF-38, sobre la cara superior del vértice geodésico Pinar de Chío. Dista 700 mts del anterior.
