## Reseña de Señal de Nivelación

**Número:** 1531008  
**Nombre:** SS roca  
**Línea o Ramal:** 1531. Ramal a la Est. Permanente ERGNSS TALR (Talarrubias)  
**Municipio:** Talarrubias  
**Provincia:** Badajoz  
**Hoja MTN50:** 755  
**Señal:** Secundaria **En posición:** Vertical  
**Señalizada:** 14 de abril de 2015  
**Nivelada:** 11 de mayo de 2015

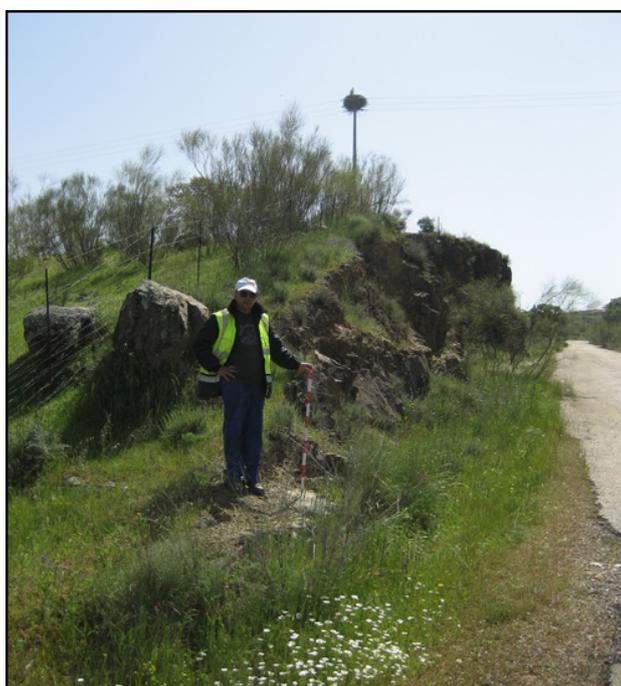
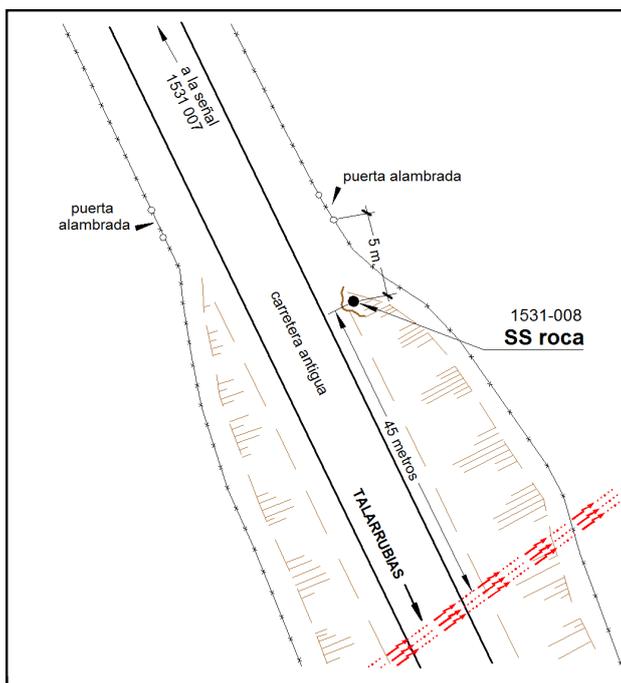
Clavo metálico semiesférico incrustado aproximadamente a unos 580 metros del anterior en un tramo de la carretera antigua BA-137, sobre una roca nativa; 0,40 metros por encima del fondo de cuneta; en la margen Este de la carretera y unos 5 metros al Sur de una puerta en la alambrada de una finca, según croquis.
