## Reseña de Señal de Nivelación

**Número:** 1923005  
**Nombre:** NGAB.130  
**Línea o Ramal:** 1923. Ramal al pilar de observación del IGN de La Cumbrecita  
**Municipio:** El Paso  
**Provincia:** Santa Cruz de Tenerife  
**Hoja MTN50:** 1085  
**Señal:** Principal                      **En posición:** Horizontal  
**Señalizada:** 06 de marzo de 2007  
**Nivelada:**

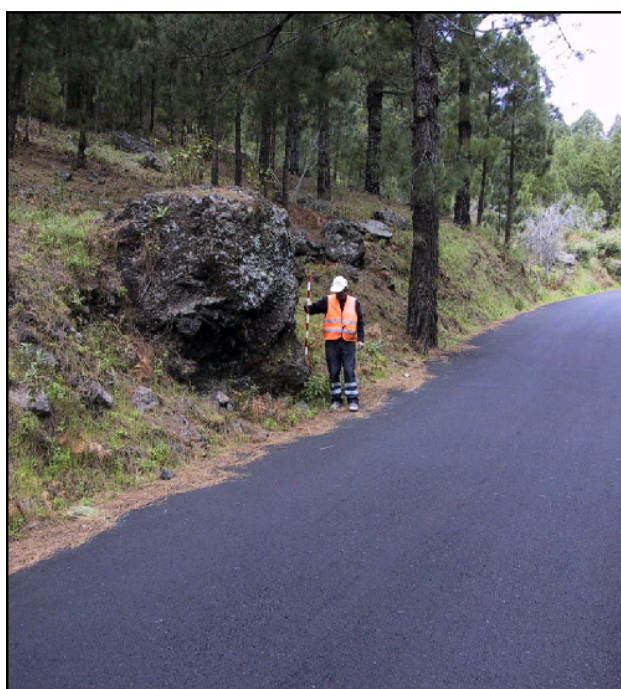
En la margen izquierda de la carretera LP-302 (vial estrecho) que sube al mirador de "La Cumbrecita", en el p.k. 4'500, nada más rebasar por la derecha un apartadero y carril de bajada. La señal está empotrada horizontalmente en una gran roca aislada, según croquis. (No hay hitos kilométricos).
