## Reseña de Señal de Nivelación

**Número:** 1923006  
**Nombre:** NGAB.131  
**Línea o Ramal:** 1923. Ramal al pilar de observación del IGN de La Cumbrecita  
**Municipio:** El Paso  
**Provincia:** Santa Cruz de Tenerife  
**Hoja MTN50:** 1085  
**Señal:** Principal **En posición:** Vertical  
**Señalizada:** 06 de marzo de 2007  
**Nivelada:**

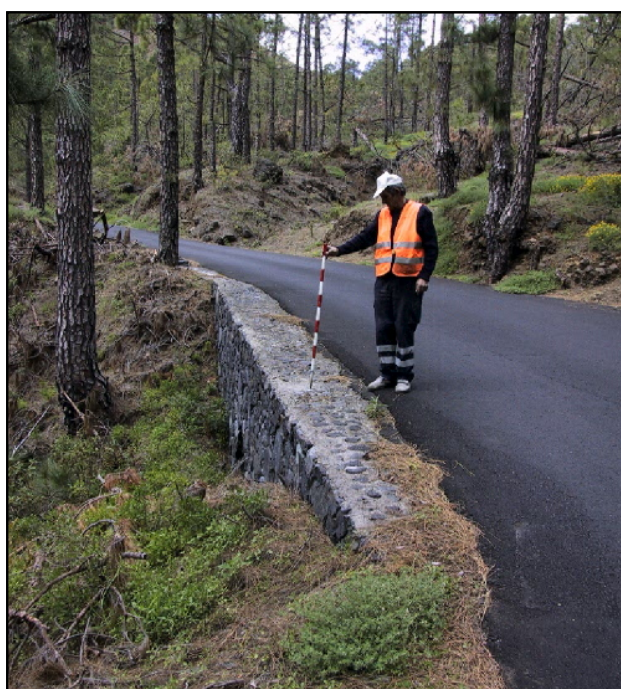
En la margen izquierda de la carretera LP-302 (vial estrecho) que sube al mirador de "La Cumbrecita", en el p.k. 5'450, sobre el inicio del muro de contención de un drenaje, según croquis. (No hay hitos kilométricos).
