## Reseña de Señal de Nivelación

**Número:** 1923007  
**Nombre:** NGAB.132  
**Línea o Ramal:** 1923. Ramal al pilar de observación del IGN de La Cumbrecita  
**Municipio:** El Paso  
**Provincia:** Santa Cruz de Tenerife  
**Hoja MTN50:** 1085  
**Señal:** Principal **En posición:** Vertical  
**Señalizada:** 06 de marzo de 2007  
**Nivelada:**

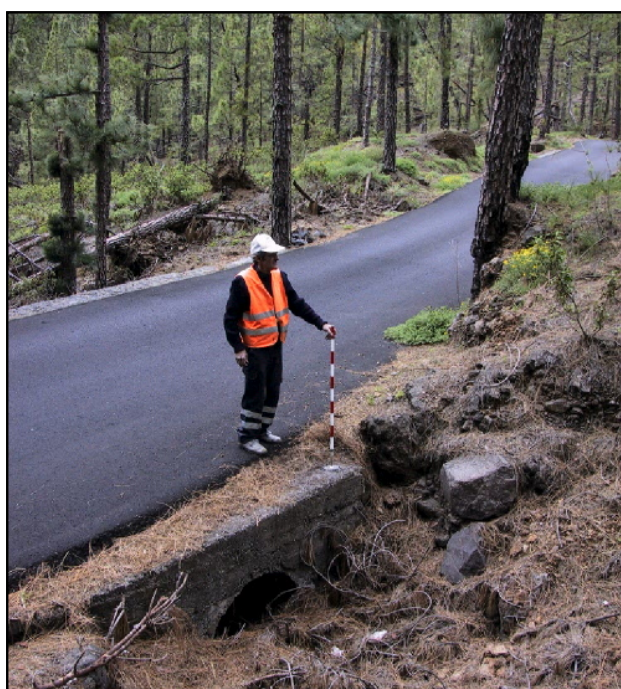
En la margen derecha de la carretera LP-302 (vial estrecho) que sube al mirador de "La Cumbrecita", en el p.k. 5'455, sobre el final del muro de contención de un drenaje, según croquis. (No hay hitos kilométricos).
