**Reseña de Señal de Nivelación** 15-jun-2024

**Número:** 10203002  
**Nombre:** SSKM327  
**Línea o Ramal:** 10203. Miranda de Ebro - Durango (Tramo 1 antigua 203)  
**Municipio:** Armiñón  
**Provincia:** Araba/Álava  
**Hoja MTN50:** 137  
**Señal:** Secundaria      **En posición:** Vertical  
**Señalizada:** 07 de agosto de 2001  
**Nivelada:**

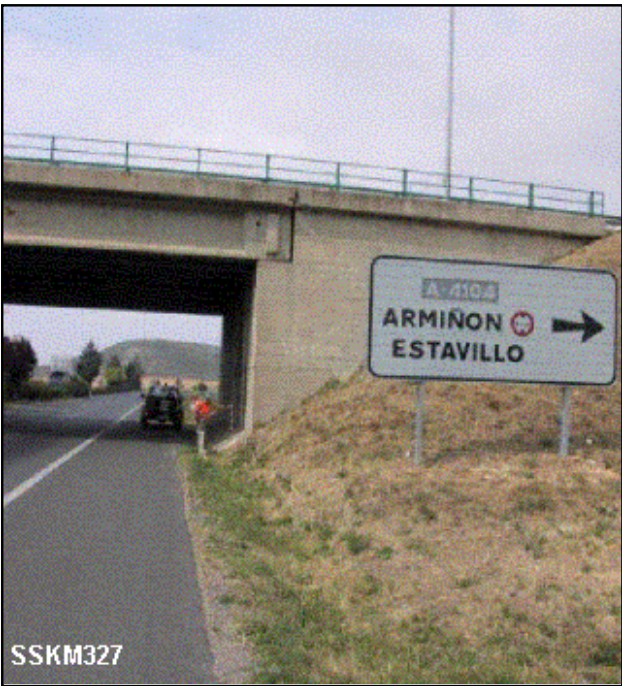
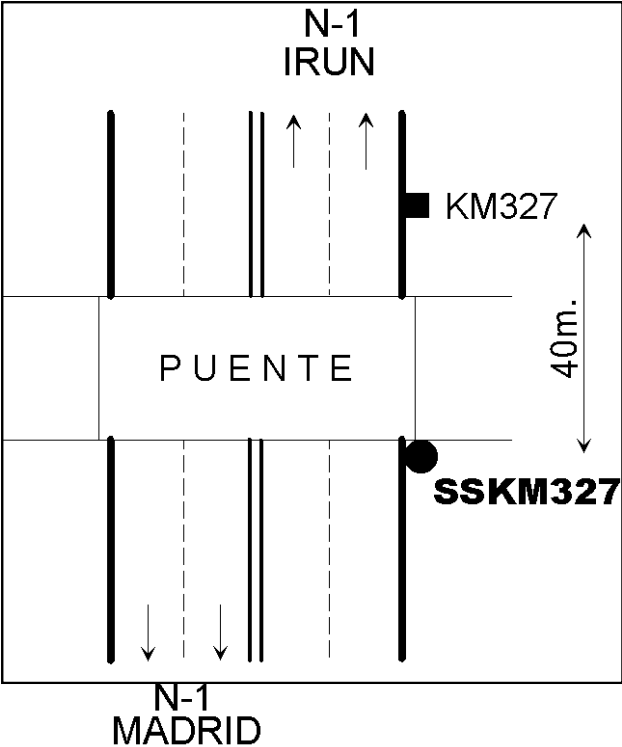
Clavo metálico semiesférico incrustado aproximadamente en el Km. 327 de la margen E de la Carretera Nacional 1, en la solera del estribo de un puente sobre la autovía.
