Reseña de Señal de Nivelación 22-jun-2024

Situación Geográfica:
Número: **10203005**
Nombre: **Alcantarilla Km. 329,300**
Línea o Ramal: **10203. Miranda de Ebro - Durango (Tramo 1 antigua 203)**
Municipio: **Armiñón**
Provincia: **Araba/Álava**
Hoja MTN50: **137**
Señal: **Secundaria** **En posición:** **Vertical**
Señalizada: **08 de agosto de 2001**
Nivelada:

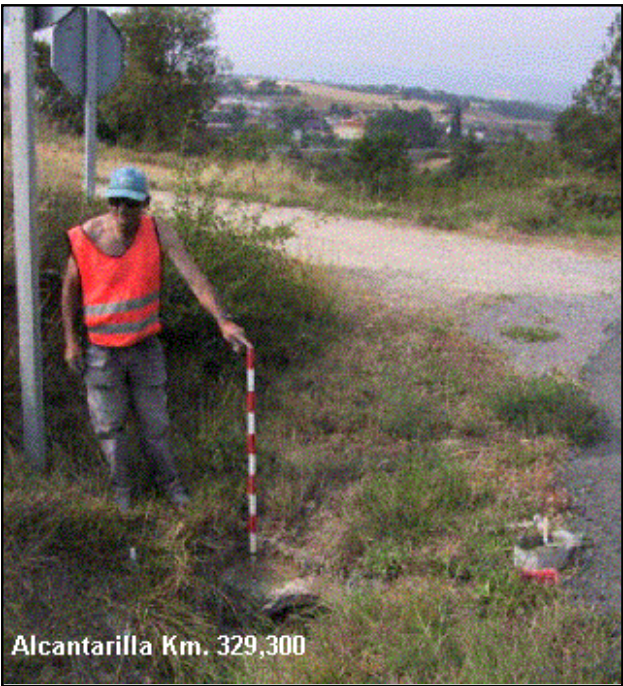
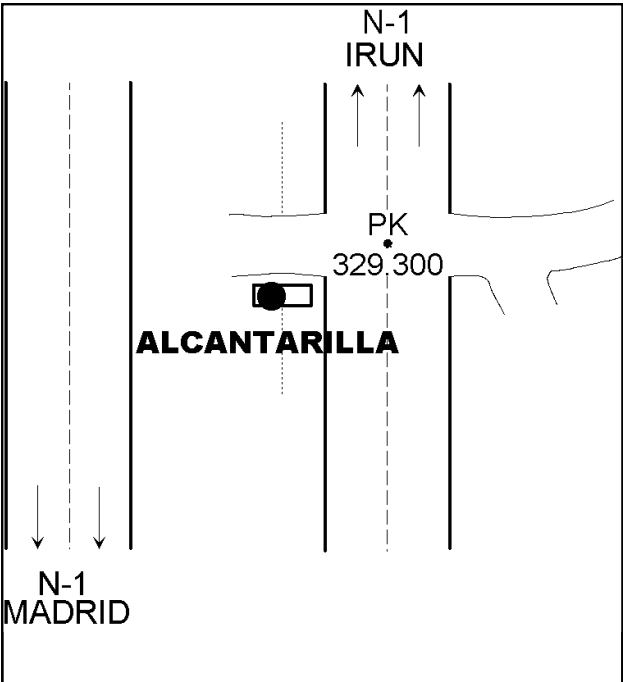
Reseña:
Clavo metálico semiesférico incrustado aproximadamente en el Km.329.300 de la Carretera Nacional 1, según reseña gráfica.
