Reseña de Señal de Nivelación

Número: 10203008
Nombre: Muro Km. 331,550
Línea o Ramal: 10203. Miranda de Ebro - Durango (Tramo 1 antigua 203)
Municipio: Condado de Treviño
Provincia: Burgos
Hoja MTN50: 138
Señal: Secundaria **En posición:** Vertical
Señalizada: 08 de agosto de 2001
Nivelada:

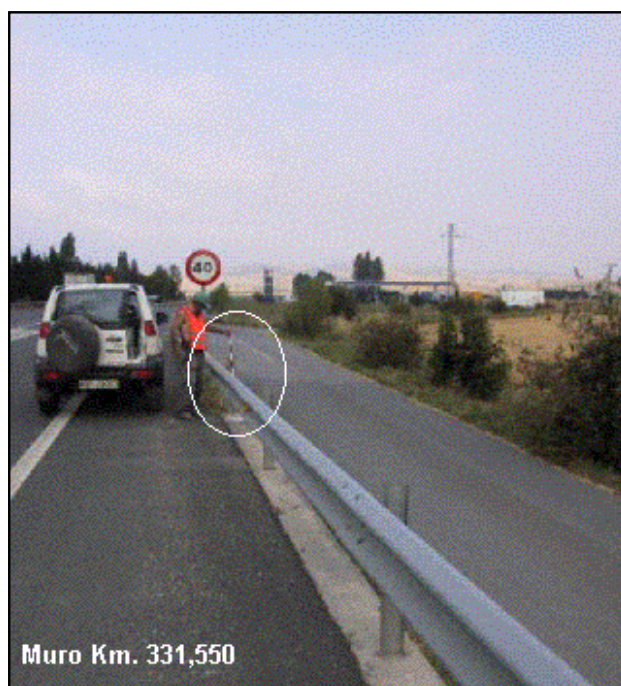
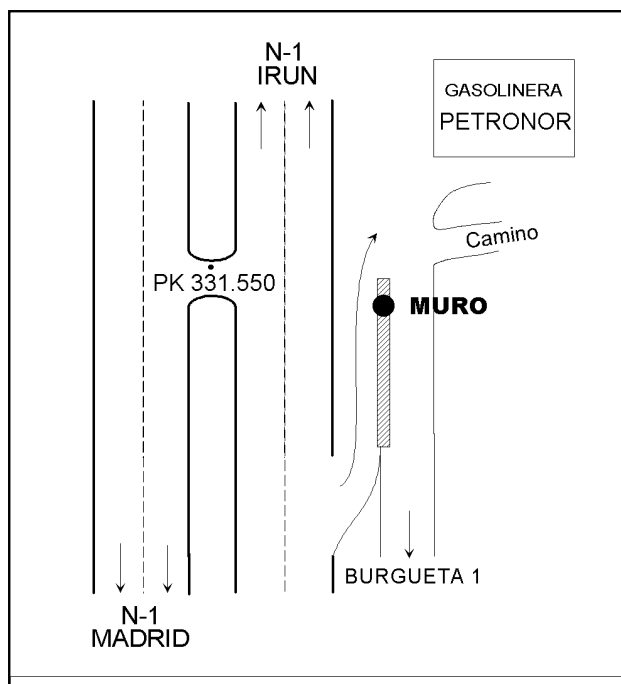
Clavo metálico semiesférico incrustado aproximadamente en el Km.331.550 de la Carretera Nacional 1, en un muro de contención, a la entrada a gasolinera Petronor, según reseña gráfica.
