## Reseña de Señal de Nivelación

**Número:** 10235005  
**Nombre:** SSK125,040  
**Línea o Ramal:** 10235. Vargas - Bañerío Corconte (Tramo 1 antigua 235)  
**Municipio:** Puente Viesgo  
**Provincia:** Cantabria  
**Hoja MTN50:** 58  
**Señal:** Secundaria      **En posición:** Vertical  
**Señalizada:** 26 de junio de 2002  
**Nivelada:** 11 de marzo de 2004

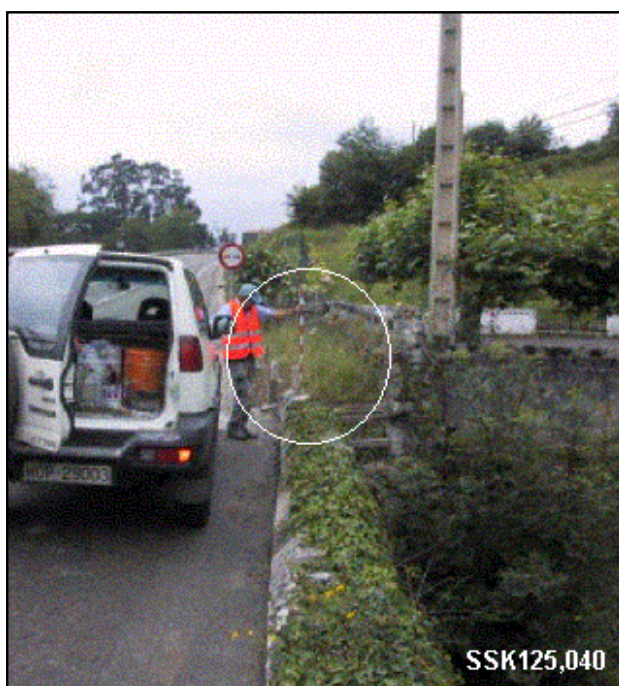
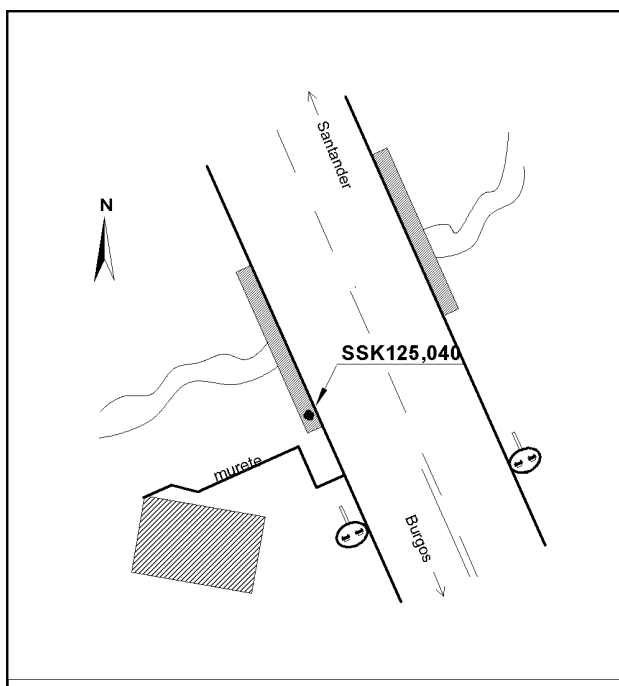
Clavo metálico semiesférico incrustado aproximadamente en el Km. 125,040 de la margen W de la Carretera N-623, en el extremo S del pretil de piedra de un puente sobre un regato próximo a una casa.
