## Reseña de Señal de Nivelación

**Número:** 10302060  
**Nombre:** SSK92'1  
**Línea o Ramal:** 10302. Carrión - Guardo (Tramo 1 antigua 302)

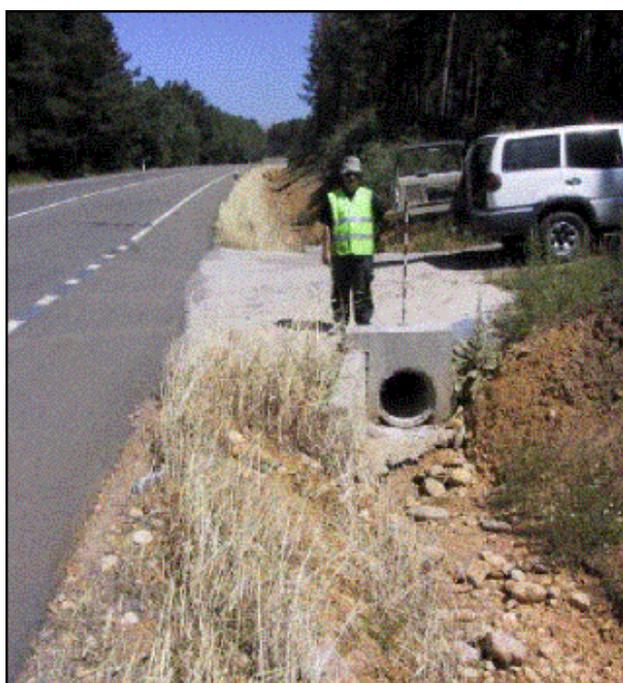
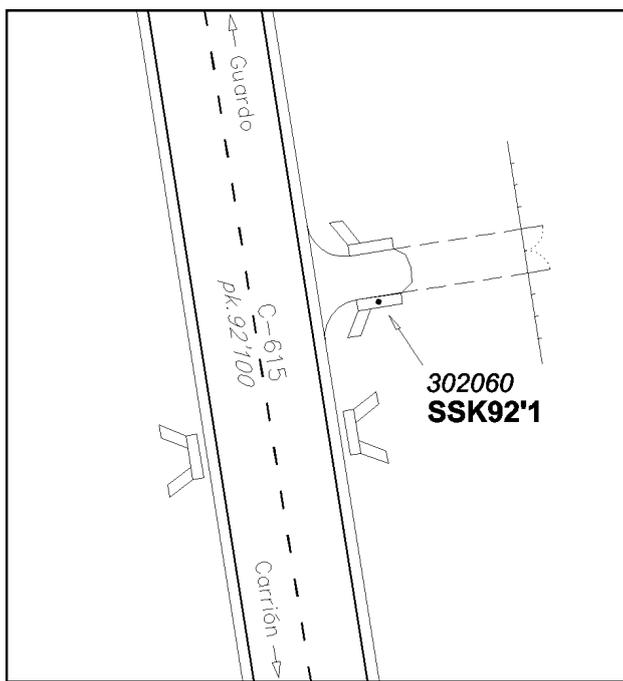
En la margen derecha (sentido Besande) de la carretera C-615, en el pk.92'120, nada más rebasar una alcantarilla, en el borde sur del arranque de un camino, en el centro de la imposta de una alcantarilla.
