Reseña de Señal de Nivelación

Número: **10308016**
Nombre: **SSK15,050**
Línea o Ramal: **10308. Fuentes de Béjar - Muñana (Tramo 1 antigua 308)**
Municipio: **Puente del Congosto**
Provincia: **Salamanca**
Hoja MTN50: **553**
Señal: **Secundaria** En posición: **Vertical**
Señalizada: **21 de mayo de 2003**
Nivelada:

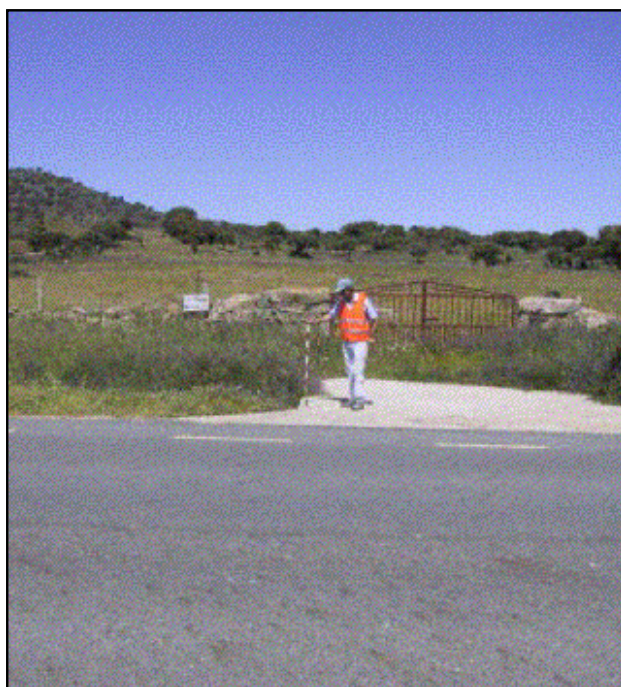
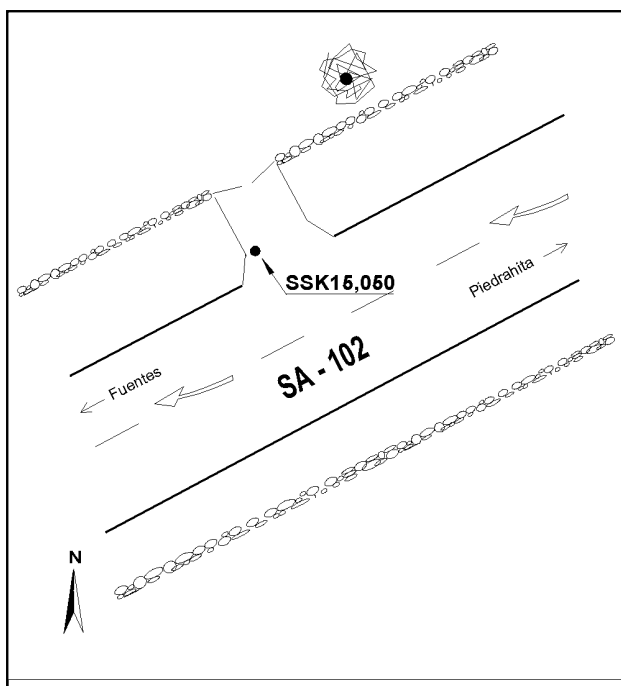
Clavo metálico semiesférico incrustado aproximadamente en el Km. 15,050 de la margen N de la Carretera SA-102, en el extremo W de la solera de hormigón de una entrada a finca.
