## Reseña de Señal de Nivelación

**Número:** 10308017  
**Nombre:** SSK15,860  
**Línea o Ramal:** 10308. Fuentes de Béjar - Muñana (Tramo 1 antigua 308)  
**Municipio:** Puente del Congosto  
**Provincia:** Salamanca  
**Hoja MTN50:** 553  
**Señal:** Secundaria      **En posición:** Vertical  
**Señalizada:** 20 de mayo de 2003  
**Nivelada:**

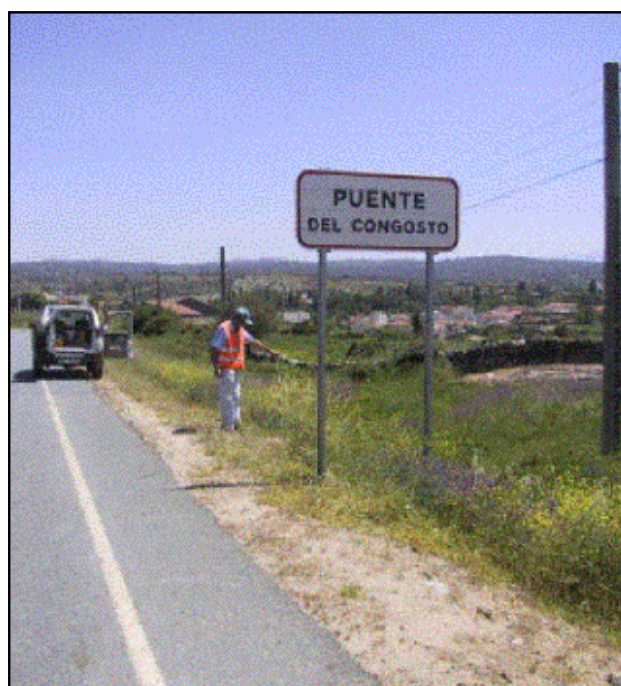
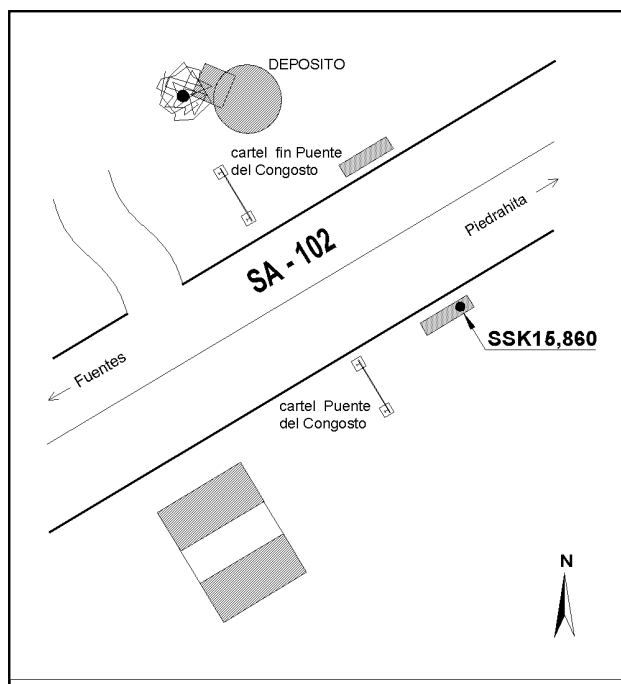
Clavo metálico semiesférico incrustado aproximadamente en el Km. 15,860 de la margen S de la Carretera SA-102, en el extremo E de una alcantarilla junto al cartel indicador de entrada en Puente del Congosto.
