## Reseña de Señal de Nivelación

**Número:** 10318076  
**Nombre:** SSK142,8  
**Línea o Ramal:** 10318. Puerto-Lápice - Cruce N301-N310 (Tramo 1 antigua 318)  
**Municipio:** Mota del Cuervo  
**Provincia:** Cuenca  
**Hoja MTN50:** 715  
**Señal:** Secundaria **En posición:** Vertical  
**Señalizada:** 19 de marzo de 2003  
**Nivelada:** 28 de enero de 2005

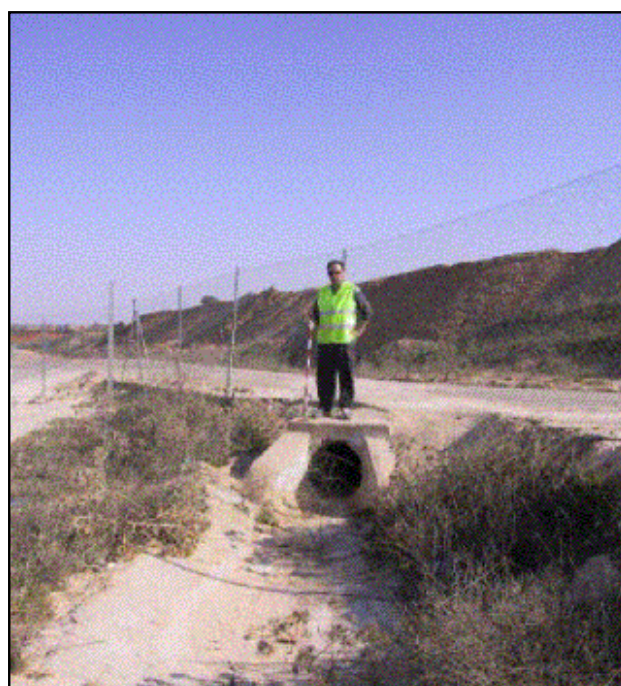
Clavo metálico semiesférico incrustado aproximadamente en el Km. 142,800 de la margen Sur de la Carretera Nacional 301, donde se junta la actual N-301 con la carretera antigua, sobre la cara superior de la imposta de una pequeña alcantarilla, a 0'15 metros del extremo Este, según croquis. DISTA 1200 metros DE LA SEÑAL ANTERIOR, POR LA ANTIGUA CARRETERA, ENTRANDO POR ARIDOS GISMERO.
