**Reseña de Señal de Nivelación** 15-jun-2024

**Número:** 10318076  
**Nombre:** SSK142,8  
**Línea o Ramal:** 10318. Puerto-Lápice - Cruce N301-N310 (Tramo 1 antigua 318)  
**Municipio:** Mota del Cuervo  
**Provincia:** Cuenca  
**Hoja MTN50:** 715  
**Señal:** Secundaria **En posición:** Vertical  
**Señalizada:** 19 de marzo de 2003  
**Nivelada:**

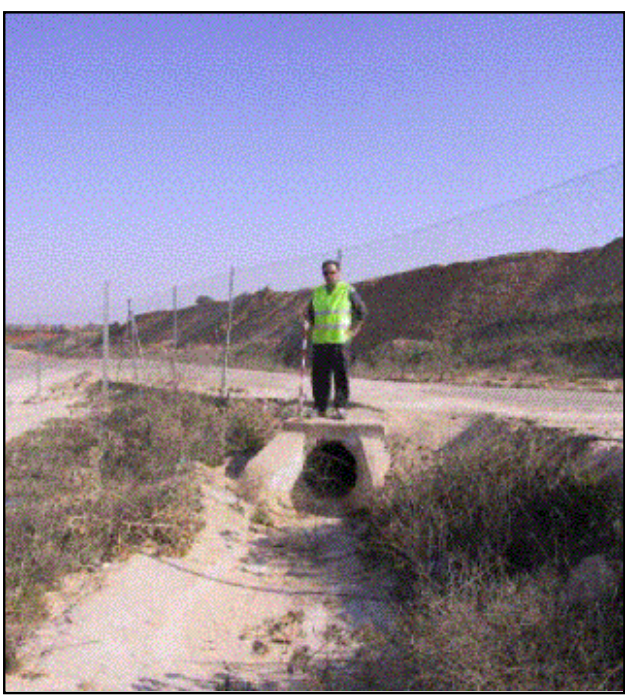
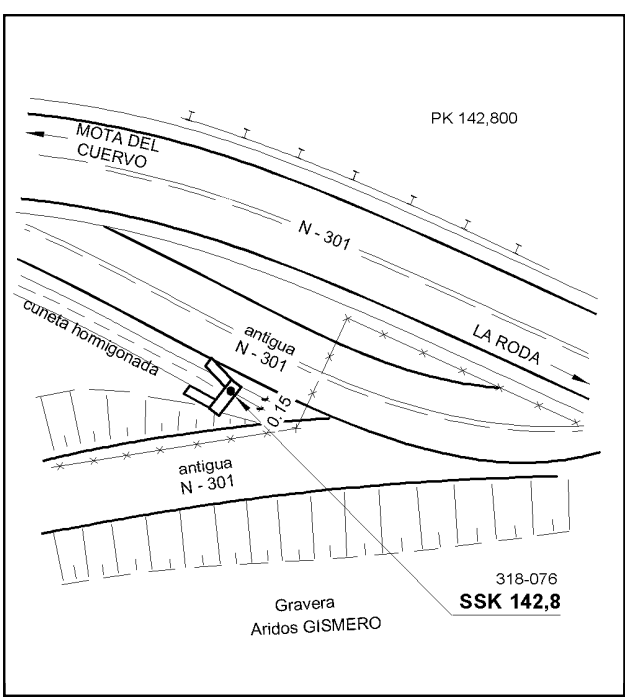
Clavo metálico semiesférico incrustado aproximadamente en el Km. 142,800 de la margen Sur de la Carretera Nacional 301, donde se junta la actual N-301 con la carretera antigua, sobre la cara superior de la imposta de una pequeña alcantarilla, a 0'15 metros del extremo Este, según croquis. DISTA 1200 metros DE LA SEÑAL ANTERIOR, POR LA ANTIGUA CARRETERA, ENTRANDO POR ARIDOS GISMERO.
