## Reseña de Señal de Nivelación

**Número:** 10318079  
**Nombre:** SSK144,9  
**Línea o Ramal:** 10318. Puerto-Lápice - Cruce N301-N310 (Tramo 1 antigua 318)  
**Municipio:** Santa María de los Llanos  
**Provincia:** Cuenca  
**Hoja MTN50:** 715  
**Señal:** Secundaria **En posición:** Vertical  
**Señalizada:** 19 de marzo de 2003  
**Nivelada:**

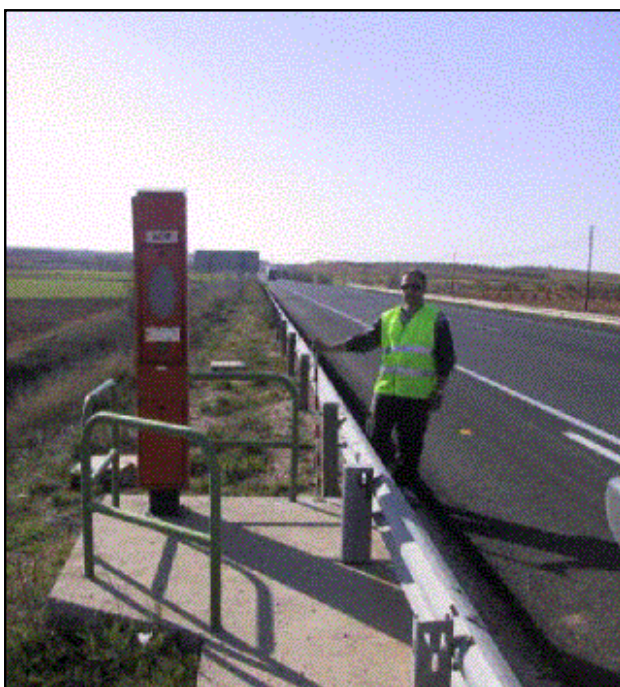
Clavo metálico semiesférico incrustado aproximadamente en el Km. 144,900 de la margen Sur de la Carretera Nacional 301, sobre la esquina NO de la solera de hormigón sobre la que se asienta el poste de SOS nº 46 M de la Dirección General de Tráfico, según croquis.
