## Reseña de Señal de Nivelación

**Número:** 10318080  
**Nombre:** SSK145,7  
**Línea o Ramal:** 10318. Puerto-Lápice - Cruce N301-N310 (Tramo 1 antigua 318)  
**Municipio:** Santa María de los Llanos  
**Provincia:** Cuenca  
**Hoja MTN50:** 715  
**Señal:** Secundaria **En posición:** Vertical  
**Señalizada:** 19 de marzo de 2003  
**Nivelada:**

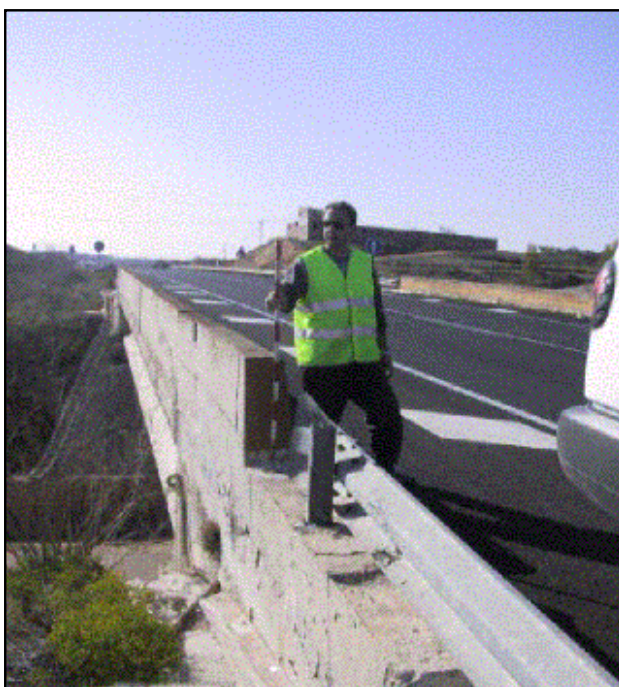
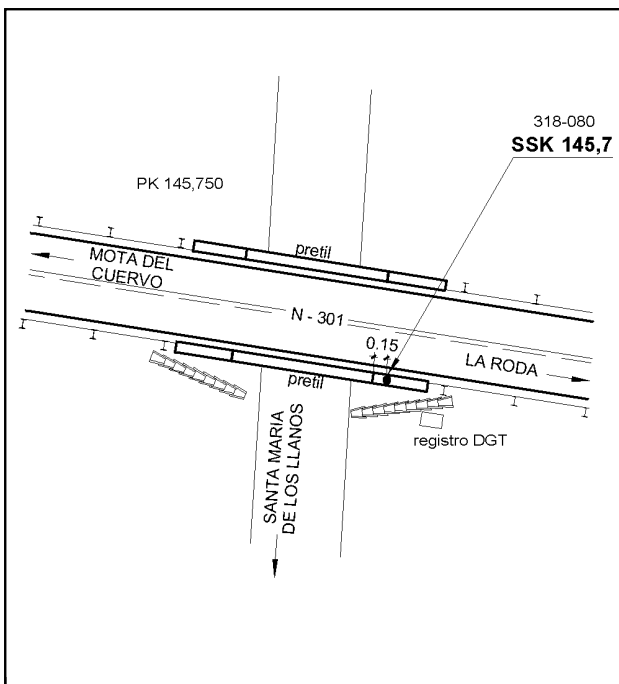
Clavo metálico semiesférico incrustado aproximadamente en el Km. 145,750 de la margen Sur de la Carretera Nacional 301, en el estribo SE de un puente sobre la carretera a Santa María de Los Llanos, sobre el pretil, según croquis.
