## Reseña de Señal de Nivelación

**Número:** 10318080  
**Nombre:** SSK145,7  
**Línea o Ramal:** 10318. Puerto-Lápice - Cruce N301-N310 (Tramo 1 antigua 318)  
**Municipio:** Santa María de los Llanos  
**Provincia:** Cuenca  
**Hoja MTN50:** 715  
**Señal:** Secundaria **En posición:** Vertical  
**Señalizada:** 19 de marzo de 2003  
**Nivelada:** 28 de enero de 2005

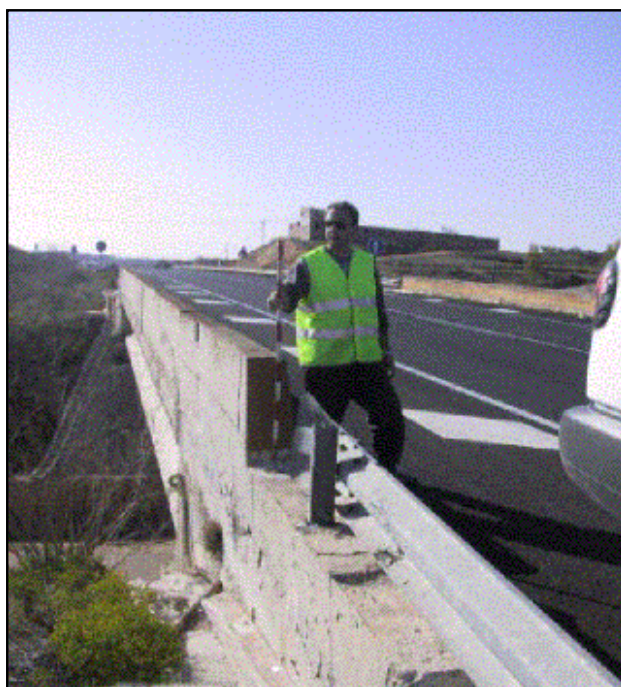
Clavo metálico semiesférico incrustado aproximadamente en el Km. 145,750 de la margen Sur de la Carretera Nacional 301, en el estribo SE de un puente sobre la carretera a Santa María de Los Llanos, sobre el pretil, según croquis.
