## Reseña de Señal de Nivelación

Número: **10318081**  
 Nombre: **SSK146,8**  
 Línea o Ramal: **10318. Puerto-Lápice - Cruce N301-N310 (Tramo 1 antigua 318)**  
 Municipio: El Pedernoso  
 Provincia: Cuenca  
 Hoja MTN50: 715  
 Señal: Secundaria      En posición: Vertical  
 Señalizada: 19 de marzo de 2003  
 Nivelada:

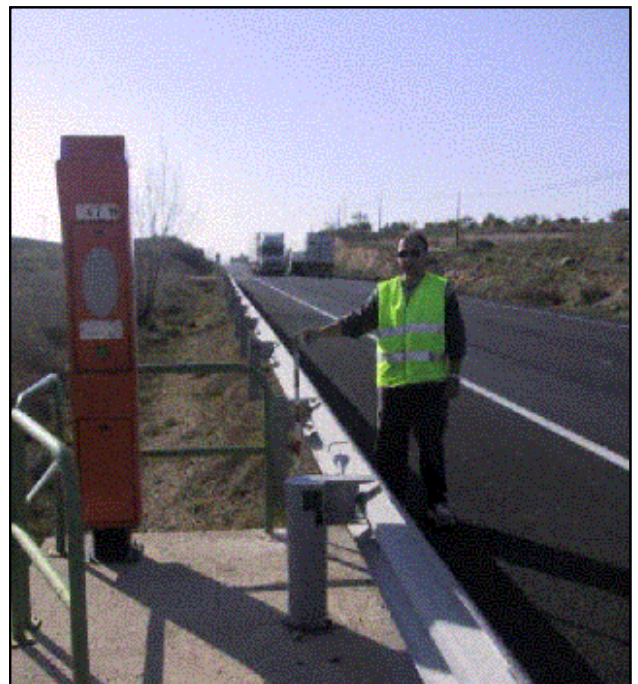
Clavo metálico semiesférico incrustado aproximadamente en el Km. 146,800 de la margen Sur de la Carretera Nacional 301, sobre la esquina NO de la solera de hormigón sobre la que se asienta el poste de SOS nº 47 M de la Dirección General de Tráfico, según croquis.
