## Reseña de Señal de Nivelación

**Número:** 10318081  
**Nombre:** SSK146,8  
**Línea o Ramal:** 10318. Puerto-Lápice - Cruce N301-N310 (Tramo 1 antigua 318)  
**Municipio:** El Pedernoso  
**Provincia:** Cuenca  
**Hoja MTN50:** 715  
**Señal:** Secundaria **En posición:** Vertical  
**Señalizada:** 19 de marzo de 2003  
**Nivelada:** 28 de enero de 2005

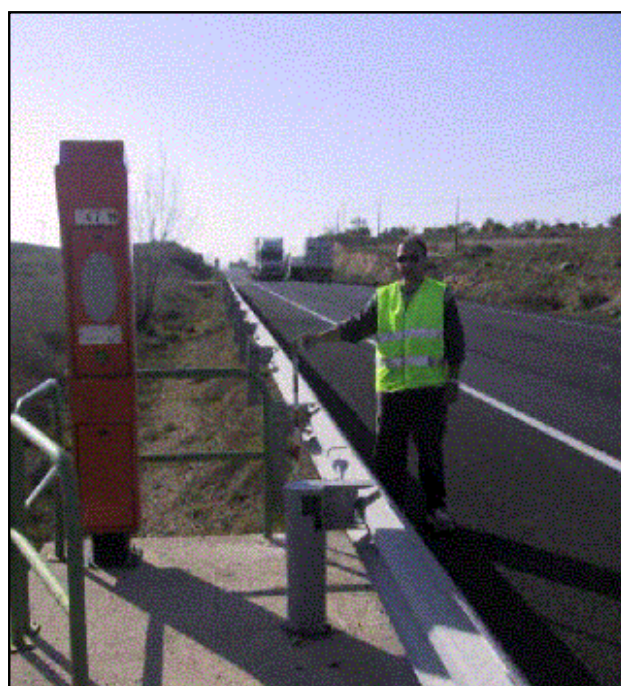
Clavo metálico semiesférico incrustado aproximadamente en el Km. 146,800 de la margen Sur de la Carretera Nacional 301, sobre la esquina NO de la solera de hormigón sobre la que se asienta el poste de SOS nº 47 M de la Dirección General de Tráfico, según croquis.
