## Reseña de Señal de Nivelación

**Número:** 10318088  
**Nombre:** SSK152,4  
**Línea o Ramal:** 10318. Puerto-Lápice - Cruce N301-N310 (Tramo 1 antigua 318)  
**Municipio:** El Pedernoso  
**Provincia:** Cuenca  
**Hoja MTN50:** 715  
**Señal:** Secundaria **En posición:** Vertical  
**Señalizada:** 20 de marzo de 2003  
**Nivelada:** 28 de enero de 2005

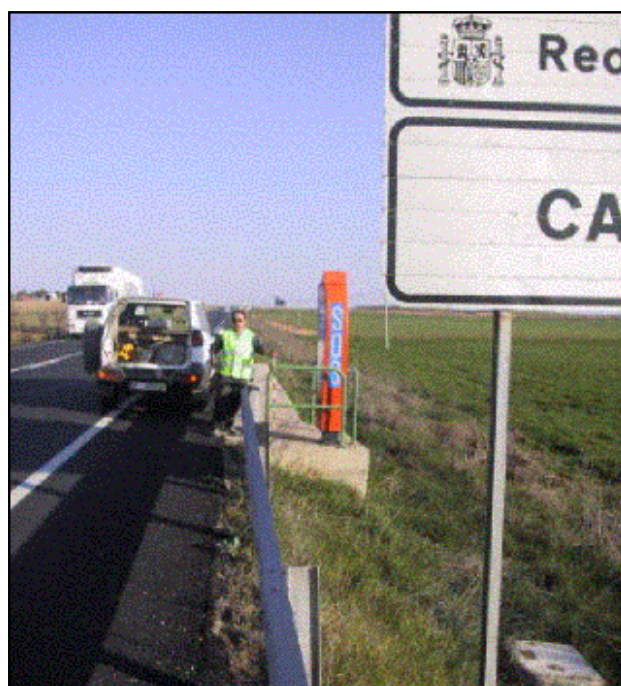
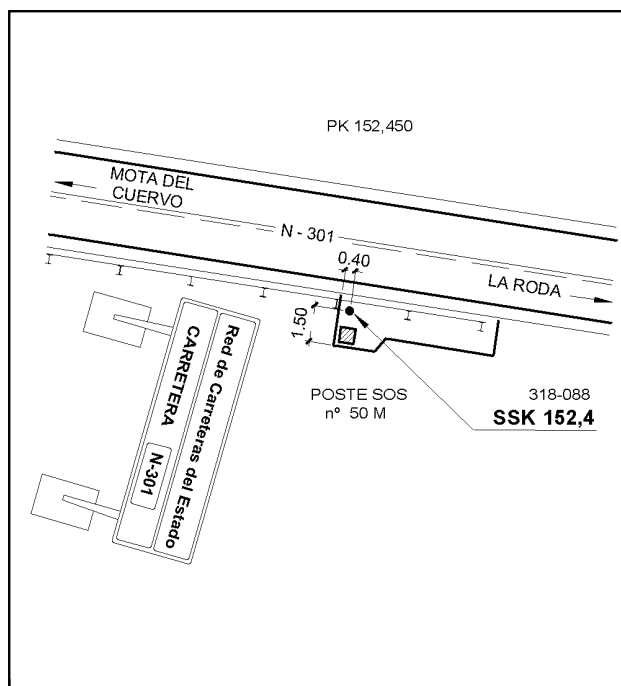
Clavo metálico semiesférico incrustado aproximadamente en el Km. 152,450 de la margen SO de la Carretera Nacional 301, sobre la esquina NO de la solera de hormigón sobre la que se asienta el poste de SOS nº 50 M de la Dirección General de Tráfico, según croquis.
