## Reseña de Señal de Nivelación

**Número:** 10318089  
**Nombre:** SSK153,4  
**Línea o Ramal:** 10318. Puerto-Lápice - Cruce N301-N310 (Tramo 1 antigua 318)  
**Municipio:** El Pedernoso  
**Provincia:** Cuenca  
**Hoja MTN50:** 715  
**Señal:** Secundaria **En posición:** Vertical  
**Señalizada:** 20 de marzo de 2003  
**Nivelada:** 28 de enero de 2005

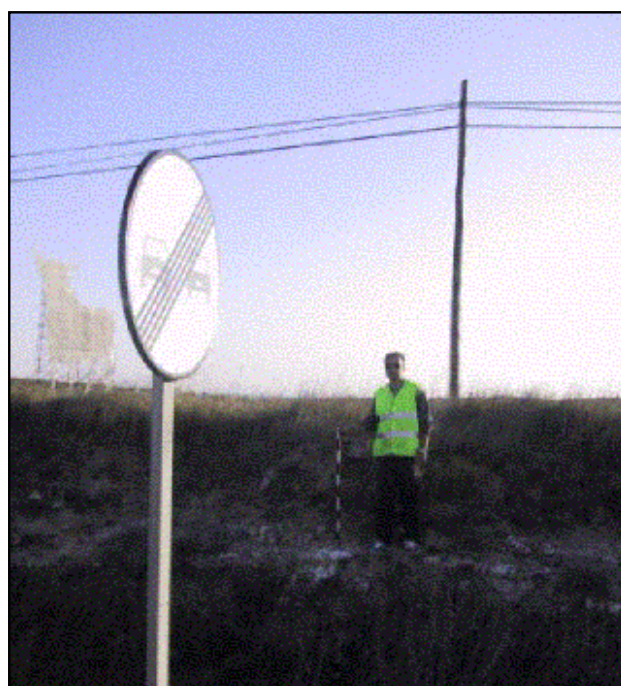
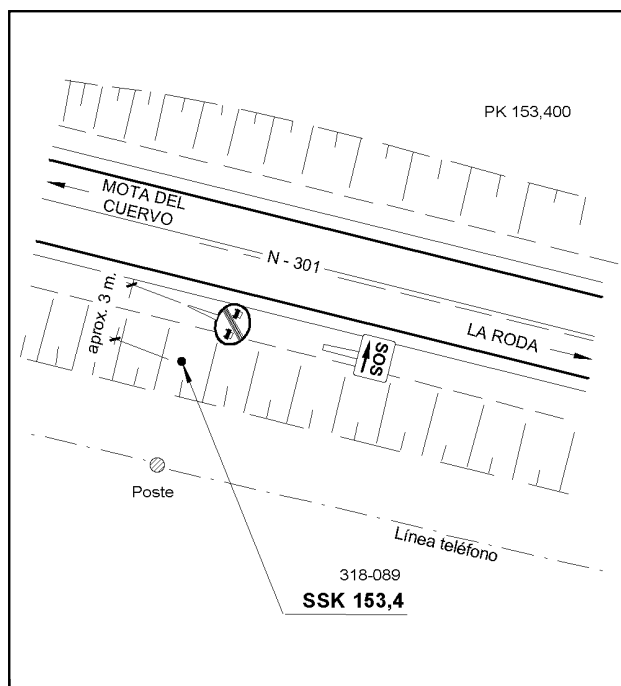
Clavo metálico semiesférico incrustado aproximadamente en el Km. 153,400 de la margen SO de la Carretera Nacional 301, sobre una roca nativa, 1'30 metros por encima del fondo de la cuneta, y 0'50 metros más alto que la calzada, en la alineación de una señal de tráfico de final de prohibición de adelantar y el poste de teléfono nº 06, según croquis.
