**Reseña de Señal de Nivelación** 18-may-2024

**Número:** 10421012  
**Nombre:** SSK345,8  
**Línea o Ramal:** 10421. Baza - Cúllar (Tramo 1 antigua 421)

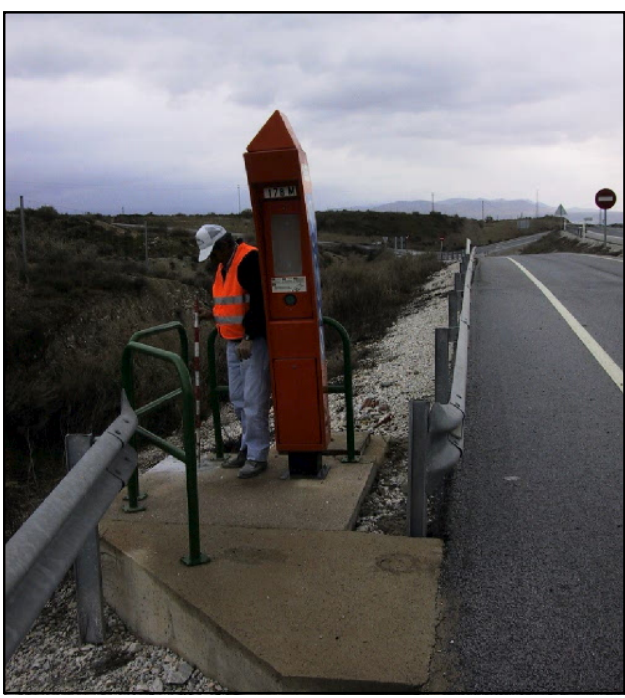
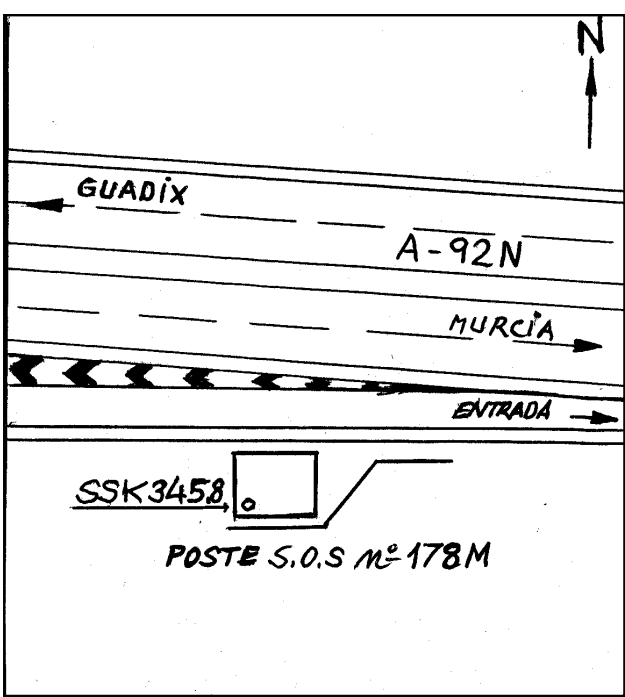
Clavo metálico semiesférico incrustado sobre la base de hormigón del poste de socorro S.O.S nº178 y aproximadamente en el Km.345,825 de la margen Sur de la Autovía A-92 N.
