## Reseña de Señal de Nivelación

**Número:** 10525031  
**Nombre:** NGZ 93  
**Línea o Ramal:** 10525. Llanos de Antequera - Lucena (Tramo 1 antigua 525)  
**Municipio:** Encinas Reales  
**Provincia:** Córdoba  
**Hoja MTN50:** 1007  
**Señal:** Principal **En posición:** Vertical  
**Señalizada:** 04 de marzo de 2005  
**Nivelada:** 13 de mayo de 2008

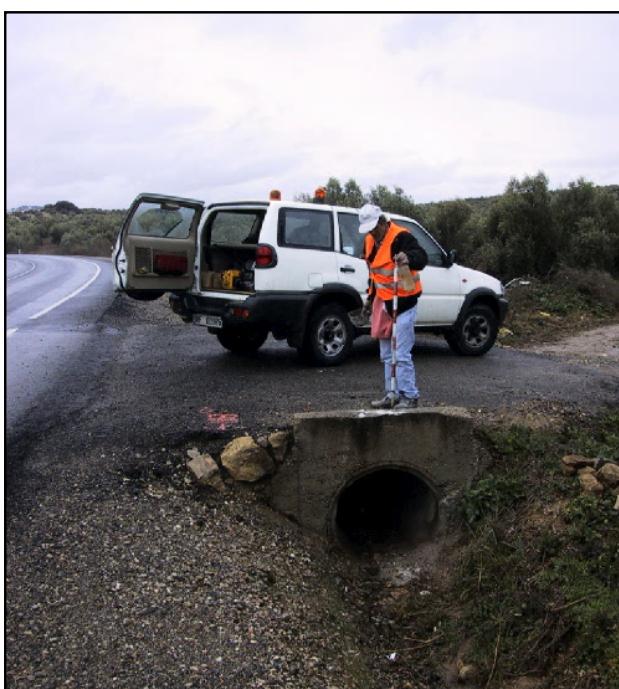
Clavo metálico semiesférico incrustado aproximadamente en el Km. 92,835 de la margen N de la Carretera N-331, sobre el centro de la imposta E de un paso de cuneta de la entrada a una finca. Dista unos 900m. de la señal número 525029.
