Reseña de Señal de Nivelación

Número: **20203036**
Nombre: **NGV861**
Línea o Ramal: **20203. Miranda de Ebro - Durango (Tramo 2 antigua 203)**
Municipio: **Vitoria-Gasteiz**
Provincia: **Araba/Álava**
Hoja MTN50: **112**
Señal: **Principal** En posición: **Horizontal**
Señalizada: **25 de febrero de 2002**
Nivelada:

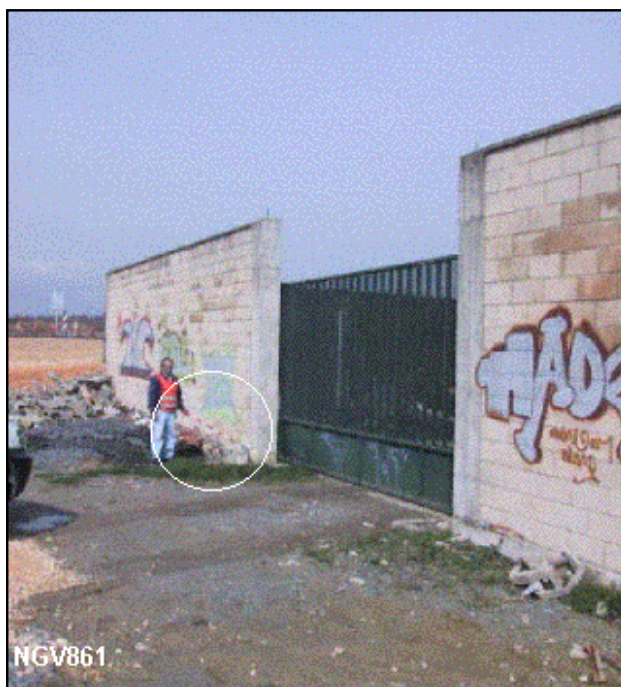
NGV861

Clavo metálico semiesférico incrustado aproximadamente en el Km.6 (no está señalizado) de la margen E de la Carretera Nacional 240. En la puerta de entrada a una nave almacén de materiales de construcción. Dista de la NGW903, 1.100 m. aproximadamente.
