## Reseña de Señal de Nivelación

**Número:** 20203043  
**Nombre:** CAPV(356)  
**Línea o Ramal:** 20203. Miranda de Ebro - Durango (Tramo 2 antigua 203)  
**Municipio:** Arrazua-Ubarrundia  
**Provincia:** Araba/Álava  
**Hoja MTN50:** 112  
**Señal:** Principal                      **En posición:** Horizontal  
**Señalizada:** 01 de enero de 1990  
**Nivelada:**

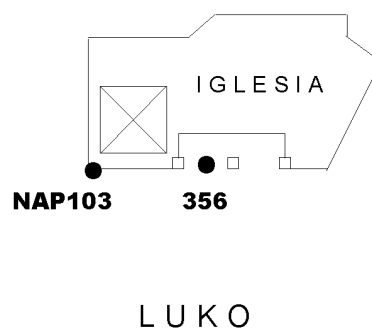
Clavo metálico semiesférico incrustado en la Iglesia de Luko según reseña gráfica. La línea de nivelación va por la carretera A-4016 (Antigua N-240)
