## Reseña de Señal de Nivelación

**Número:** 20203049  
**Nombre:** CAPV(300)  
**Línea o Ramal:** 20203. Miranda de Ebro - Durango (Tramo 2 antigua 203)  
**Municipio:** Legutio  
**Provincia:** Araba/Álava  
**Hoja MTN50:** 112  
**Señal:** Principal **En posición:** Vertical  
**Señalizada:** 01 de enero de 1990  
**Nivelada:**

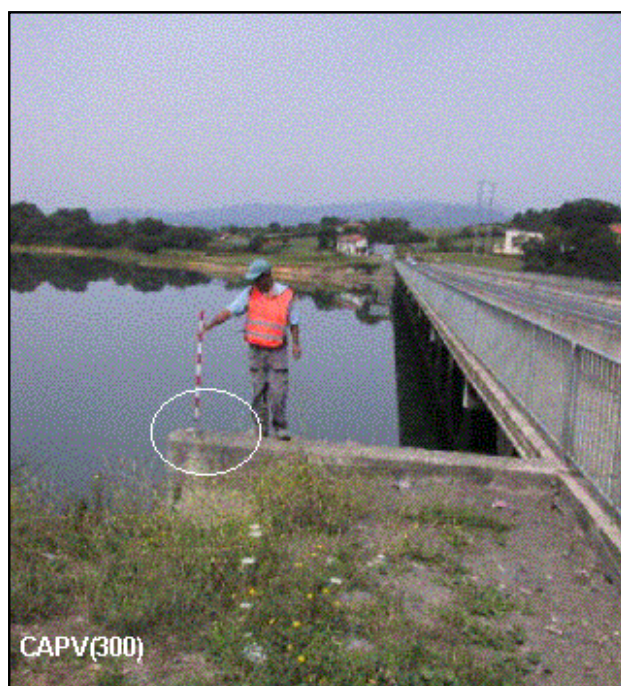
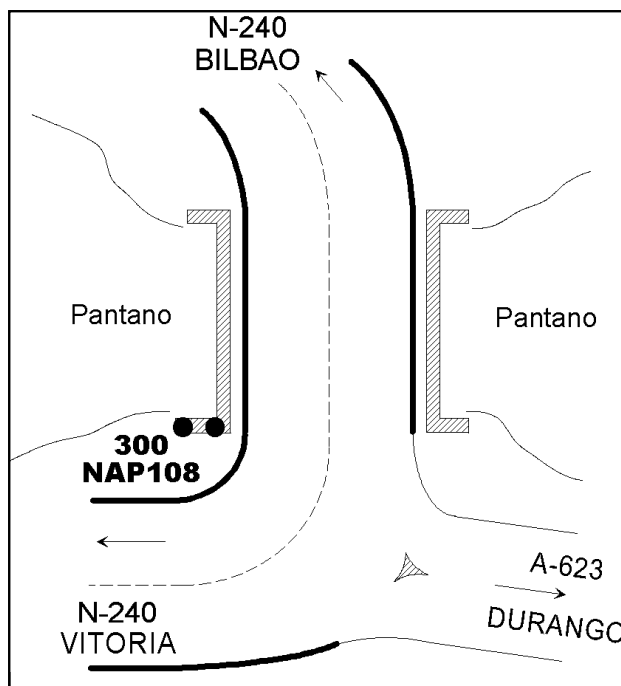
Clavo metálico semiesférico incrustado en el estribo SE del puente sobre el embalse de Urrunaga, para el paso de la N-240.
