## Reseña de Señal de Nivelación

**Número:** 20203073  
**Nombre:** Muro Km. 35,400  
**Línea o Ramal:** 20203. Miranda de Ebro - Durango (Tramo 2 antigua 203)  
**Municipio:** Mañaria  
**Provincia:** Bizkaia  
**Hoja MTN50:** 87  
**Señal:** Secundaria      **En posición:** Vertical  
**Señalizada:** 12 de agosto de 2001  
**Nivelada:**

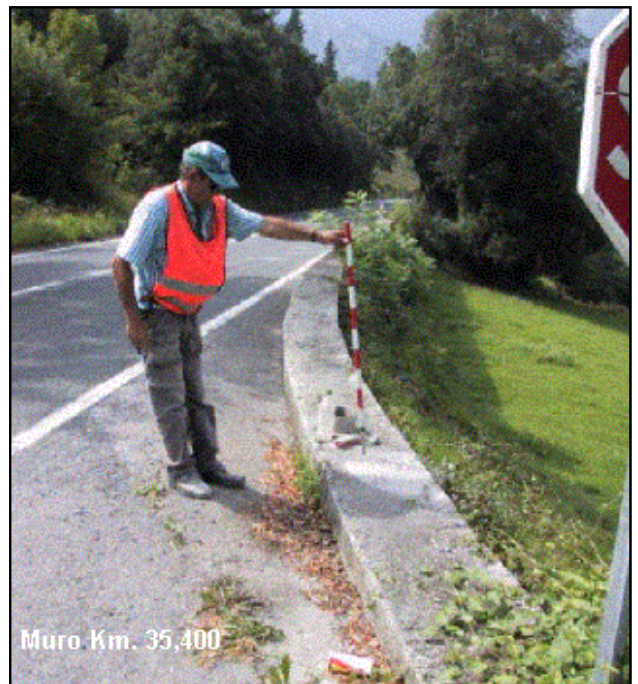
Muro Km. 35,400

Clavo metálico semiesférico incrustado aproximadamente en el Km.35.400 de la Carretera BI-623, en un muro según reseña gráfica.
