## Reseña de Señal de Nivelación

**Número:** 20235073  
**Nombre:** SSK71,640  
**Línea o Ramal:** 20235. Balneario Corconte - Burgos (Tramo 2 antigua 235)  
**Municipio:** Alfoz de Bricia  
**Provincia:** Burgos  
**Hoja MTN50:** 109  
**Señal:** Secundaria **En posición:** Vertical  
**Señalizada:** 03 de julio de 2002  
**Nivelada:** 11 de marzo de 2004

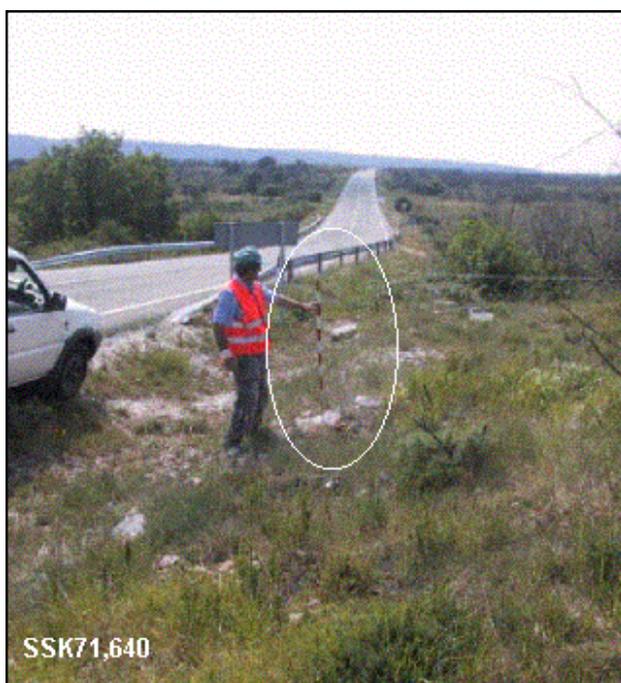
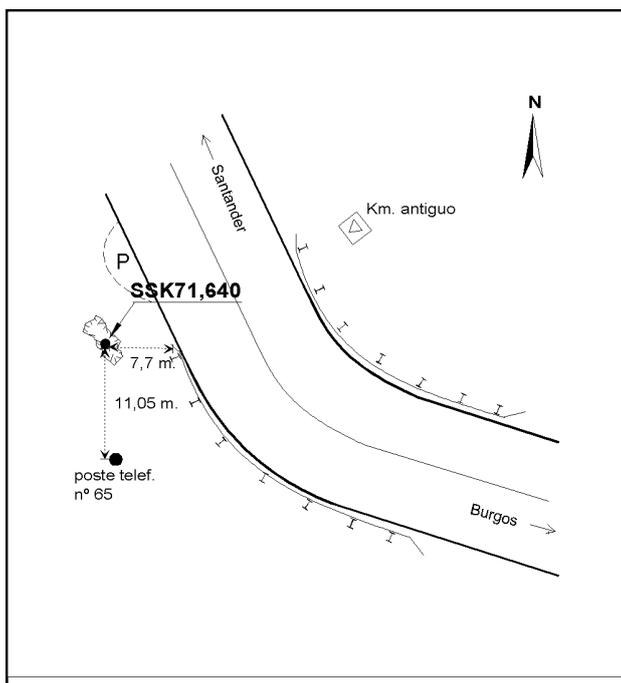
Clavo metálico semiesférico incrustado aproximadamente en el Km. 71,640 de la margen W de la Carretera N-623, en un afloramiento de roca a 11,05 mts del poste de teléfonos nº 65, y 7,70 mts del comienzo de una bionda. Está casi enfrente de un hito kilométrico antiguo.
