## Reseña de Señal de Nivelación

**Número:** 20235132  
**Nombre:** SSK25,916  
**Línea o Ramal:** 20235. Balneario Corconte - Burgos (Tramo 2 antigua 235)  
**Municipio:** Merindad de Río Ubierna  
**Provincia:** Burgos  
**Hoja MTN50:** 167  
**Señal:** Secundaria      **En posición:** Vertical  
**Señalizada:** 10 de julio de 2002  
**Nivelada:** 11 de marzo de 2004

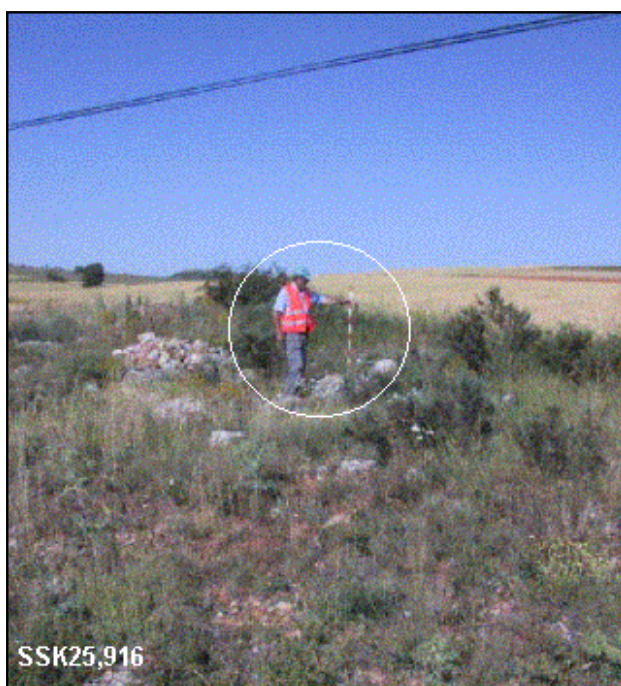
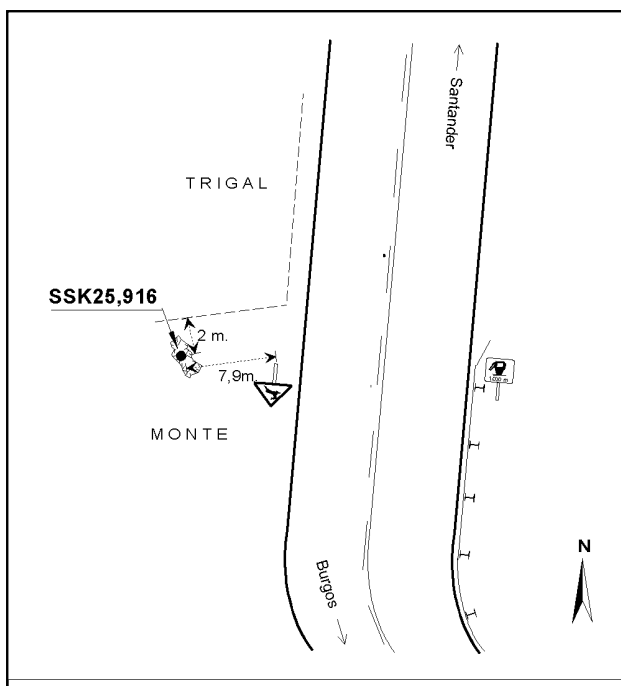
Clavo metálico semiesférico incrustado aproximadamente en el Km. 25,916 de la margen W de la Carretera N-623, en un afloramiento de roca, a la altura de una señal de peligro (animales sueltos) a 7,90 m. de ésta, y a unos 2 m. del lindero con una tierra de labor.
