Reseña de Señal de Nivelación

Número: **20235161**

Nombre: **SSK2,200**

Línea o Ramal: **20235. Balneario Corconte - Burgos (Tramo 2 antigua 235)**

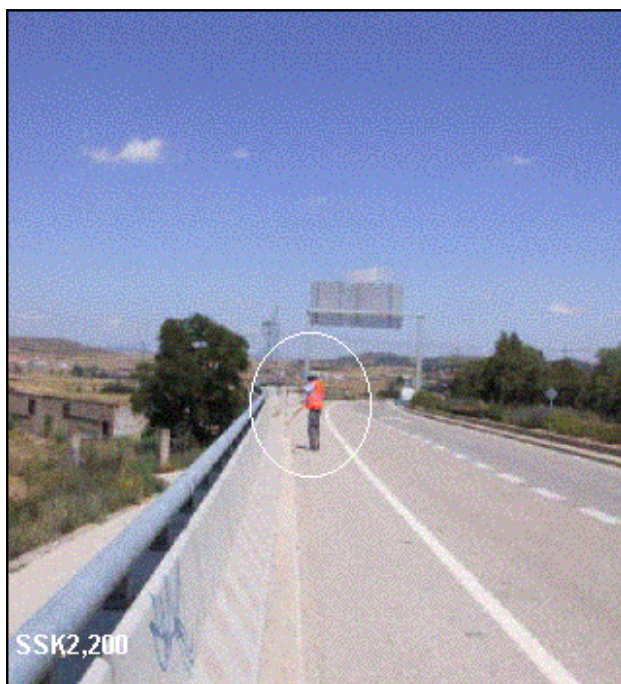
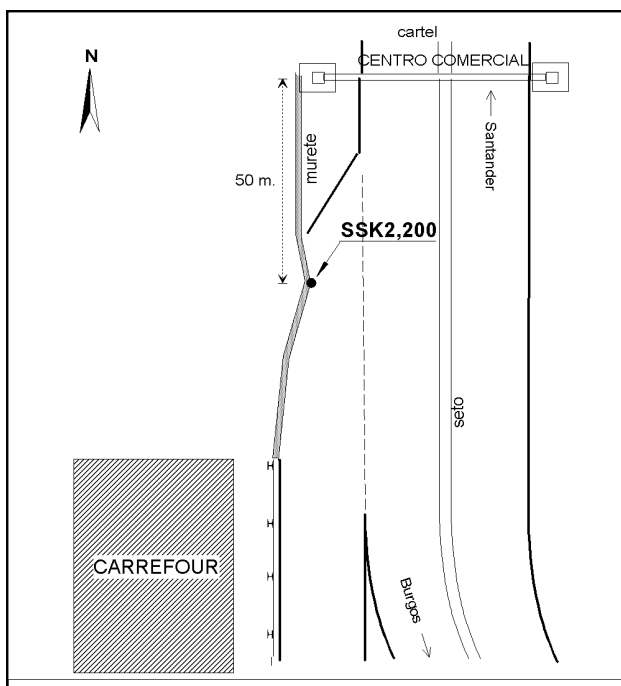
Clavo metálico semiesférico incrustado aproximadamente en el Km. 2,200 de la margen W de la Carretera N-623-627, en una inflexión del bordillo, junto a un murete, unos 50 mts al S de un gran cartel indicador a Centro Comercial (Carrefour).
