## Reseña de Señal de Nivelación

**Número:** 20235162  
**Nombre:** SSKJCORTES  
**Línea o Ramal:** 20235. Balneario Corconte - Burgos (Tramo 2 antigua 235)  
**Municipio:** Burgos  
**Provincia:** Burgos  
**Hoja MTN50:** 200  
**Señal:** Secundaria      **En posición:** Vertical  
**Señalizada:** 12 de julio de 2002  
**Nivelada:** 11 de marzo de 2004

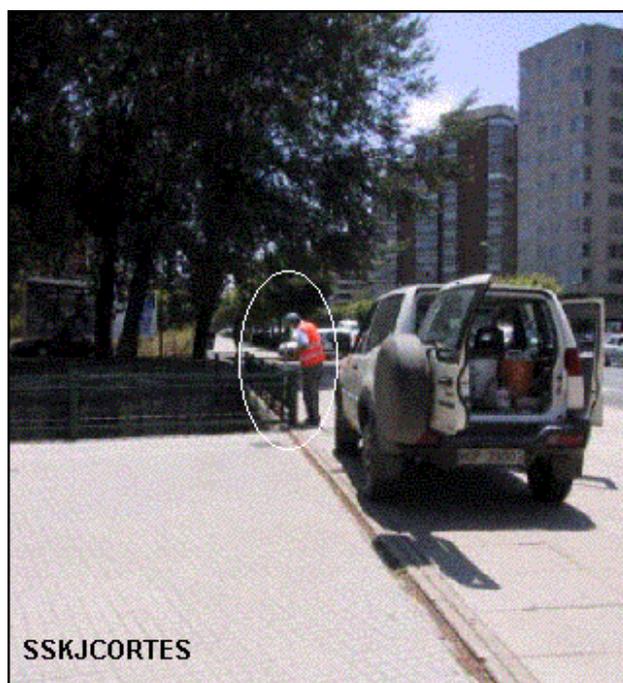
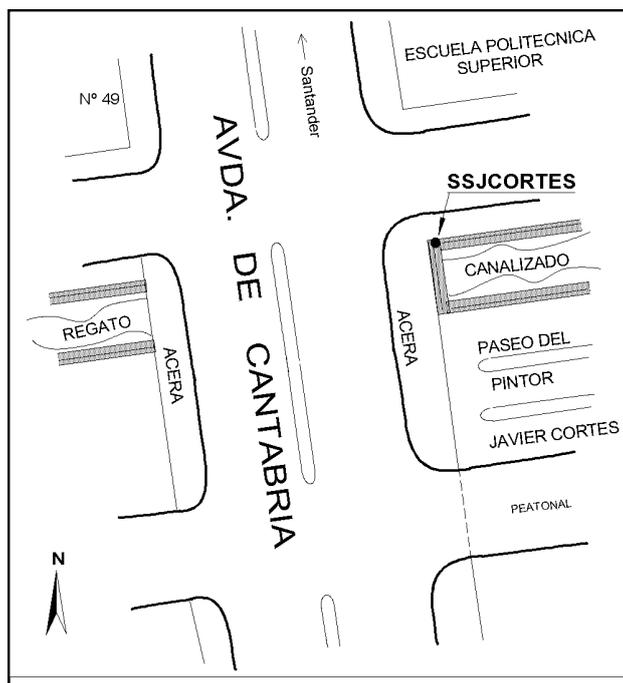
Clavo metálico semiesférico incrustado en la margen W de la Avda de Cantabria ( N-623-627 ) en su intersección con el paseo del Pintor Javier Cortés, en el extremo N de un puente sobre un río, que afluye en el Arlanzón unos 1200 mts adelante. En el casco urbano de Burgos.
