## Reseña de Señal de Nivelación

**Número:** 20301087  
**Nombre:** SSK273'1  
**Línea o Ramal:** 20301. Val de San Vicente - Vargas (Tramo 2 antigua 301)  
**Municipio:** Val de San Vicente  
**Provincia:** Cantabria  
**Hoja MTN50:** 33  
**Señal:** Secundaria **En posición:** Vertical  
**Señalizada:** 07 de julio de 2003  
**Nivelada:** 14 de octubre de 2004

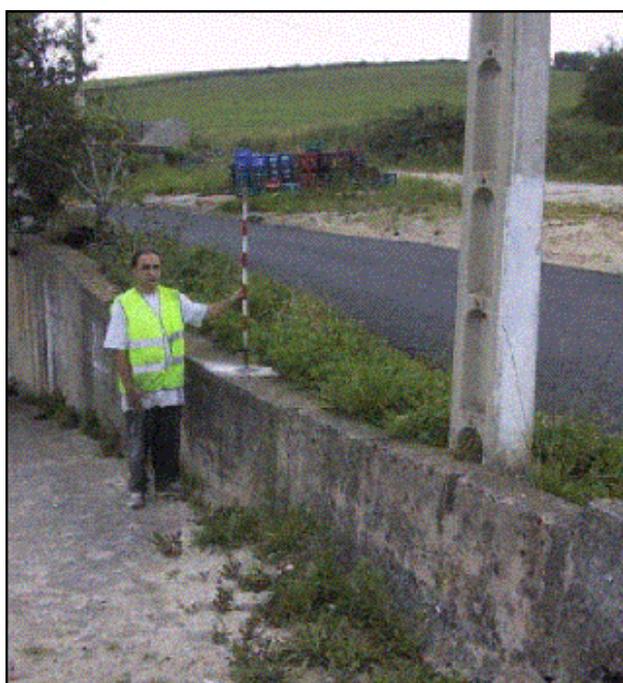
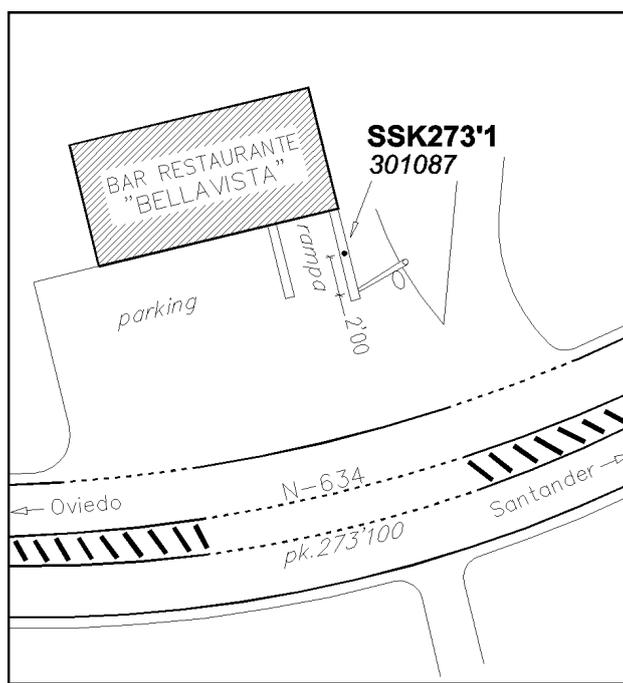
En la margen izquierda (sentido Santander) de la carretera N-634, en el pk.273'100, al final del aparcamiento del Bar Restaurante "Bellavista", sobre el murete exterior de una rampa, a 2 metros de un poste de iluminación, según croquis.
