## Reseña de Señal de Nivelación

**Número:** 20301087  
**Nombre:** SSK273'1  
**Línea o Ramal:** 20301. Val de San Vicente - Vargas (Tramo 2 antigua 301)  
**Municipio:** Val de San Vicente  
**Provincia:** Cantabria  
**Hoja MTN50:** 33  
**Señal:** Secundaria      **En posición:** Vertical  
**Señalizada:** 07 de julio de 2003  
**Nivelada:** 14 de octubre de 2004

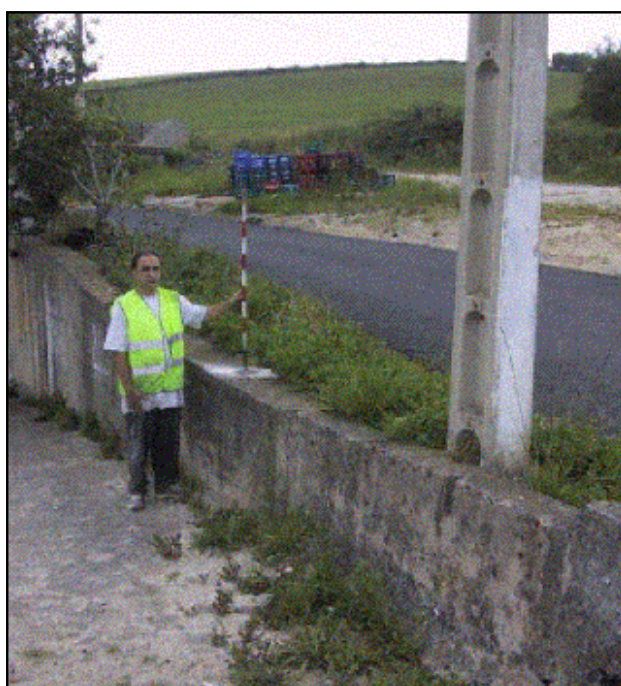
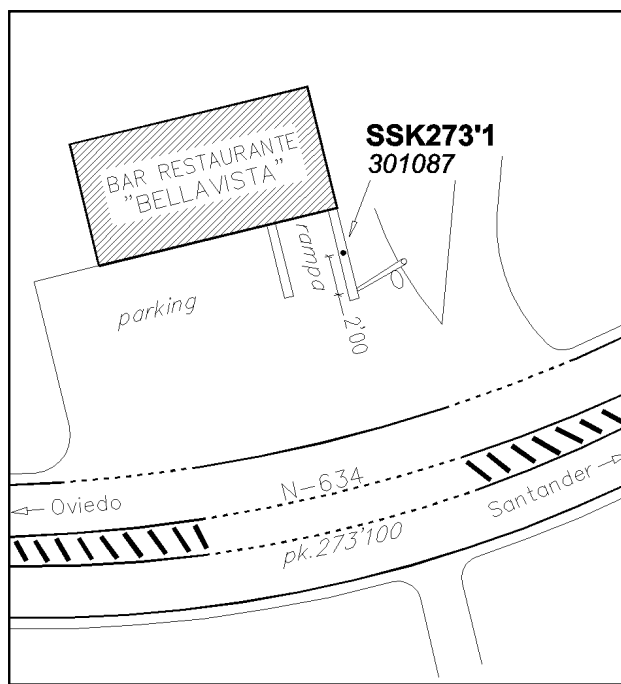
En la margen izquierda (sentido Santander) de la carretera N-634, en el pk.273'100, al final del aparcamiento del Bar Restaurante "Bellavista", sobre el murete exterior de una rampa, a 2 metros de un poste de iluminación, según croquis.
