## Reseña de Señal de Nivelación

**Número:** 20311119  
**Nombre:** SSK60,6  
**Línea o Ramal:** 20311. Campamento - Ocaña (Tramo 2 antigua 311)  
**Municipio:** Ocaña  
**Provincia:** Toledo  
**Hoja MTN50:** 631  
**Señal:** Secundaria      **En posición:** Vertical  
**Señalizada:** 01 de agosto de 2003  
**Nivelada:**

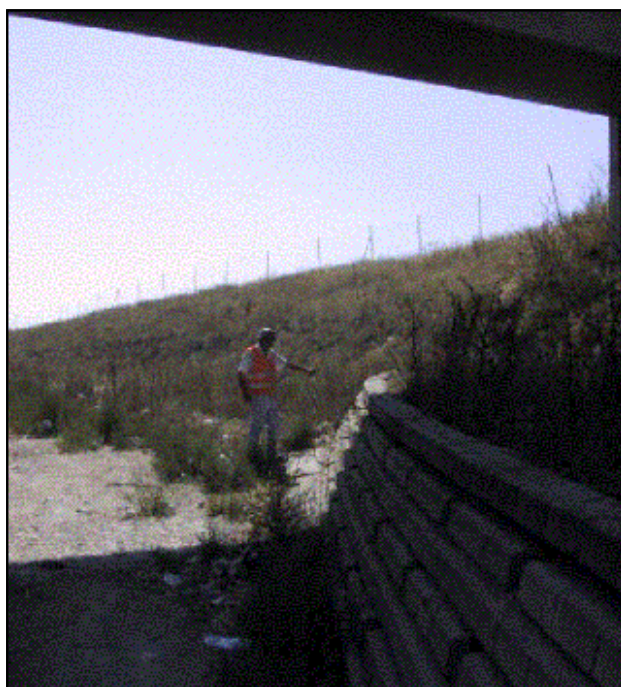
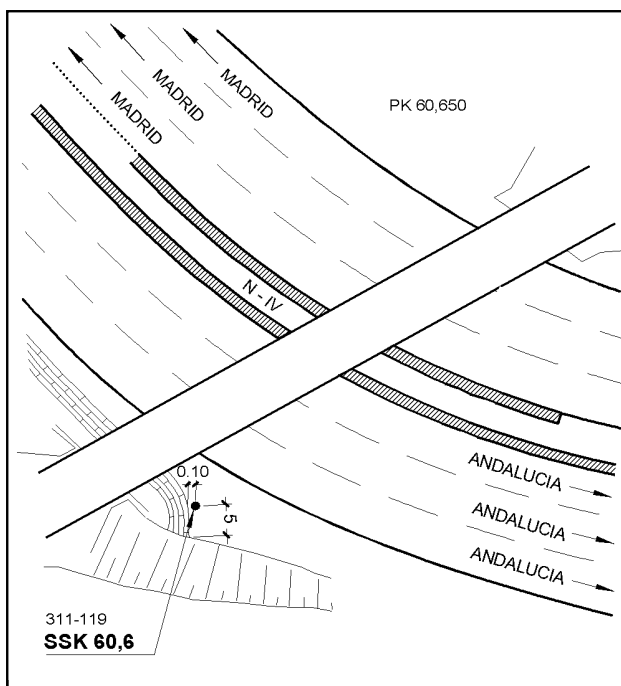
Clavo metálico semiesférico incrustado aproximadamente en el Km. 60,650 de la margen SO de la Carretera Nacional N - IV (autovía), bajo un paso elevado, en la solera sobre la que se asienta un muro de contención formado por bloques prefabricados de hormigón, a unos 5 metros del final del muro y a 0.10 metros de la base del muro, según cróquis.
