Reseña de Señal de Nivelación

Número: **20318131**

Nombre: **SSK152,3**

Línea o Ramal: **20318. Cruce N301-N310 - Sisante. (Tramo 2 antigua 318)**

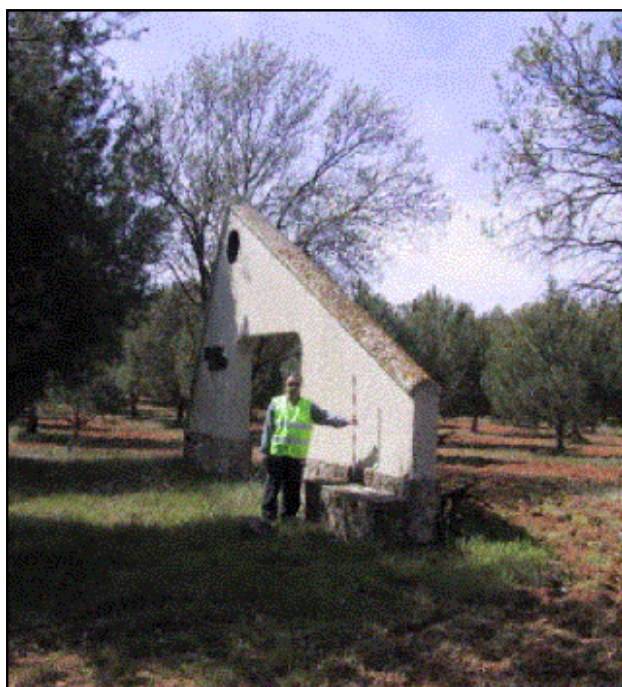
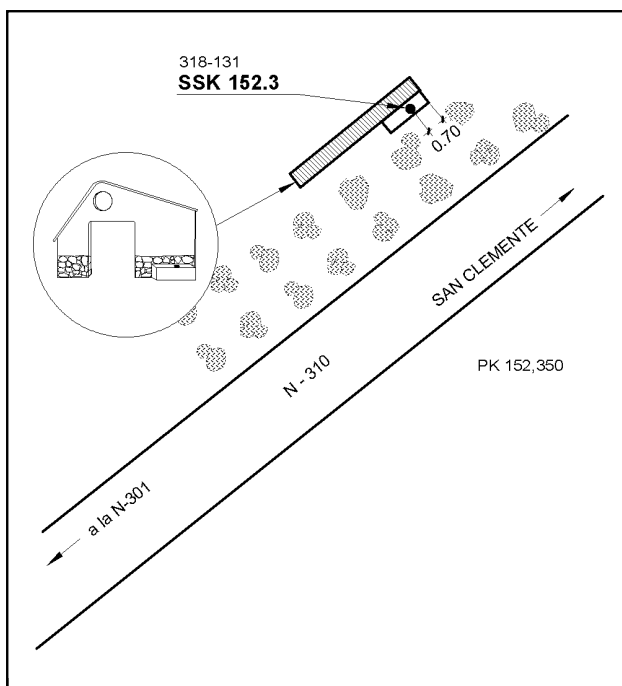
Clavo metálico semiesférico incrustado aproximadamente en el Km. 152,350 de la margen NO de la Carretera Nacional 310, en la entrada de la finca "HUERTAS NUEVAS" sobre un banco de mampostería, a 0'70 metros del extremo Este, según croquis.
