## Reseña de Señal de Nivelación

**Número:** 20318137  
**Nombre:** SSK158,2  
**Línea o Ramal:** 20318. Cruce N301-N310 - Sisante. (Tramo 2 antigua 318)  
**Municipio:** San Clemente  
**Provincia:** Cuenca  
**Hoja MTN50:** 716  
**Señal:** Secundaria **En posición:** Vertical  
**Señalizada:** 26 de marzo de 2003  
**Nivelada:** 28 de enero de 2005

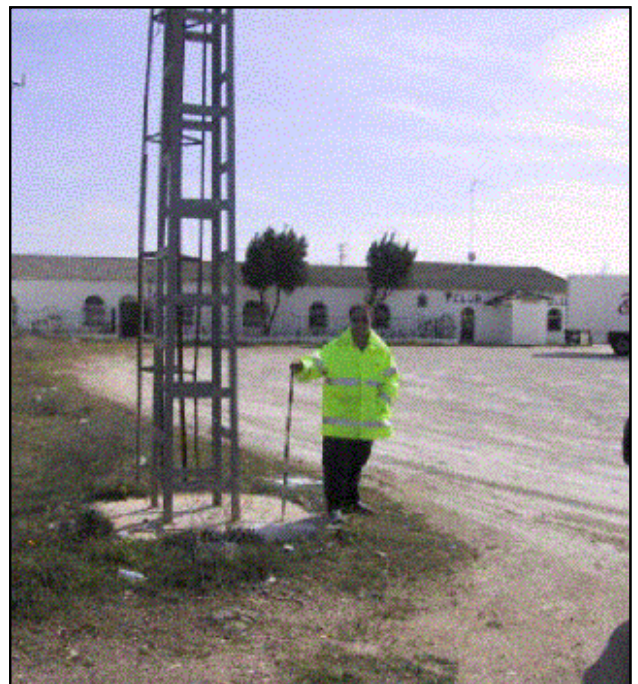
Clavo metálico semiesférico incrustado aproximadamente en el Km. 158,200 de la margen Sur de la Carretera Nacional 310, sobre la base de una columna metálica para el alumbrado, en el aparcamiento de un CLUB, según croquis.
