## Reseña de Señal de Nivelación

**Número:** 20318143  
**Nombre:** SSK163,1  
**Línea o Ramal:** 20318. Cruce N301-N310 - Sisante. (Tramo 2 antigua 318)  
**Municipio:** Vara de Rey  
**Provincia:** Cuenca  
**Hoja MTN50:** 716  
**Señal:** Secundaria **En posición:** Vertical  
**Señalizada:** 26 de marzo de 2003  
**Nivelada:** 28 de enero de 2005

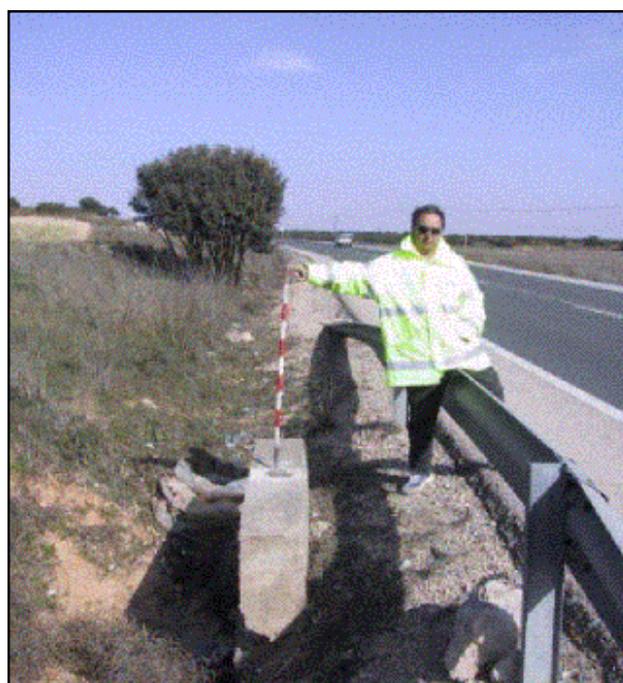
Clavo metálico semiesférico incrustado aproximadamente en el Km. 163,100 de la margen Norte de la Carretera Nacional 310, sobre el centro de la cara superior de la imposta de una pequeña alcantarilla, según croquis.
