Reseña de Señal de Nivelación

Número: **20318144**

Nombre: **SSK164,1**

Línea o Ramal: **20318. Cruce N301-N310 - Sisante. (Tramo 2 antigua 318)**

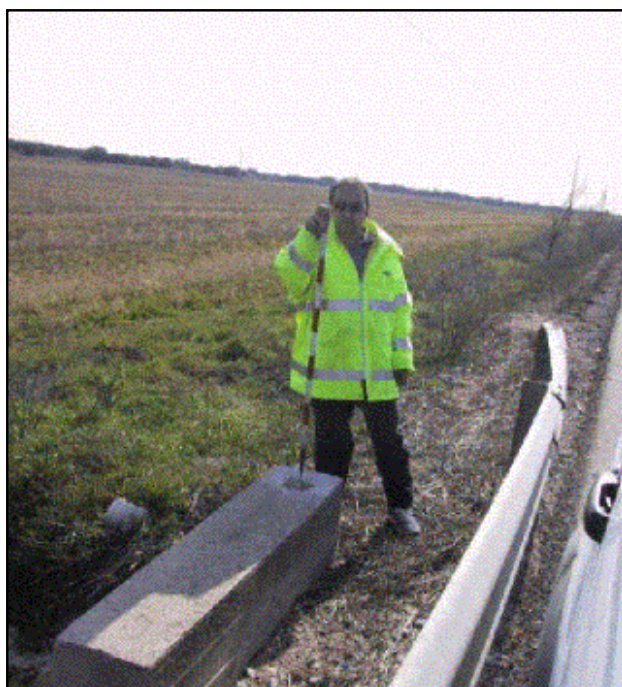
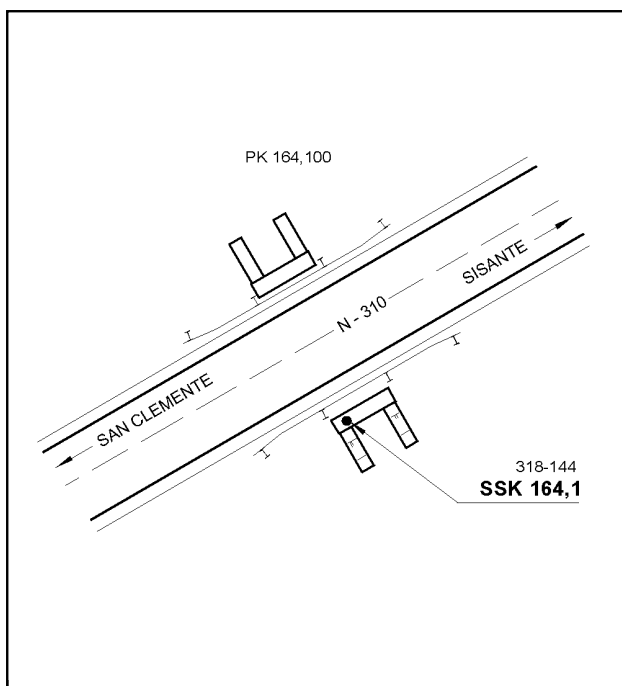
Clavo metálico semiesférico incrustado aproximadamente en el Km. 164,100 de la margen Sur de la Carretera Nacional 310, sobre la cara superior de la imposta de una alcantarilla de hormigón, a 0'15 metros del extremo Oeste de la imposta, según croquis.
