Reseña de Señal de Nivelación

Número: **20318146**
Nombre: **SSK165,9**
Línea o Ramal: **20318. Cruce N301-N310 - Sisante. (Tramo 2 antigua 318)**
Municipio: **Vara de Rey**
Provincia: **Cuenca**
Hoja MTN50: **716**
Señal: **Secundaria** En posición: **Vertical**
Señalizada: **27 de marzo de 2003**
Nivelada: **28 de enero de 2005**

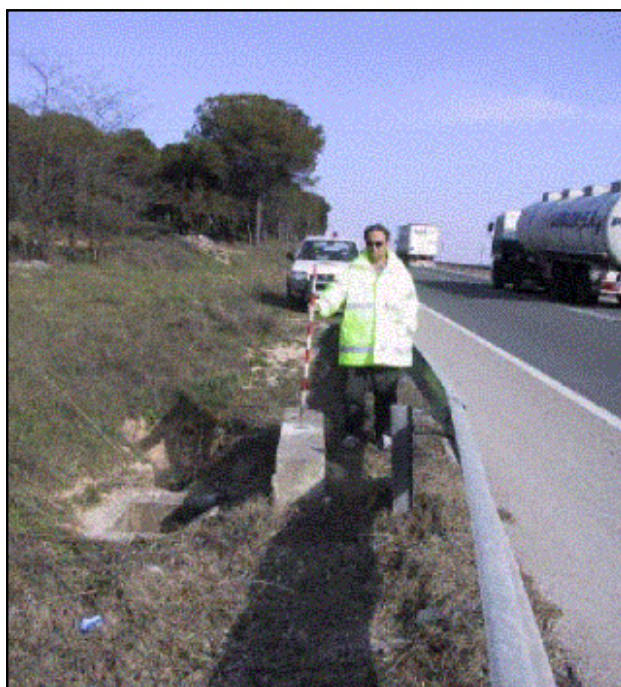
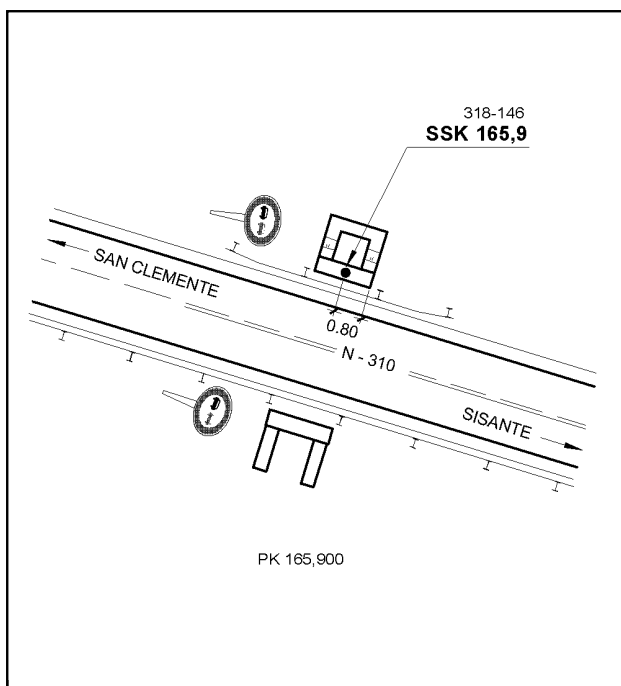
Clavo metálico semiesférico incrustado aproximadamente en el Km. 165,900 de la margen Norte de la Carretera Nacional 310, sobre el centro de la cara superior de la imposta (0'30 metros de altura) de una arqueta-alcantarilla, según croquis.
