## Reseña de Señal de Nivelación

**Número:** 20921036  
**Nombre:** NGU396  
**Línea o Ramal:** 20921. La Portada - Hoya Grande (por Roque (Tramo 2 antigua 921))  
**Municipio:** San Andrés y Sauces  
**Provincia:** Santa Cruz de Tenerife  
**Hoja MTN50:** 1085  
**Señal:** Principal **En posición:** Vertical  
**Señalizada:** 01 de febrero de 1997  
**Nivelada:** 01 de febrero de 2001

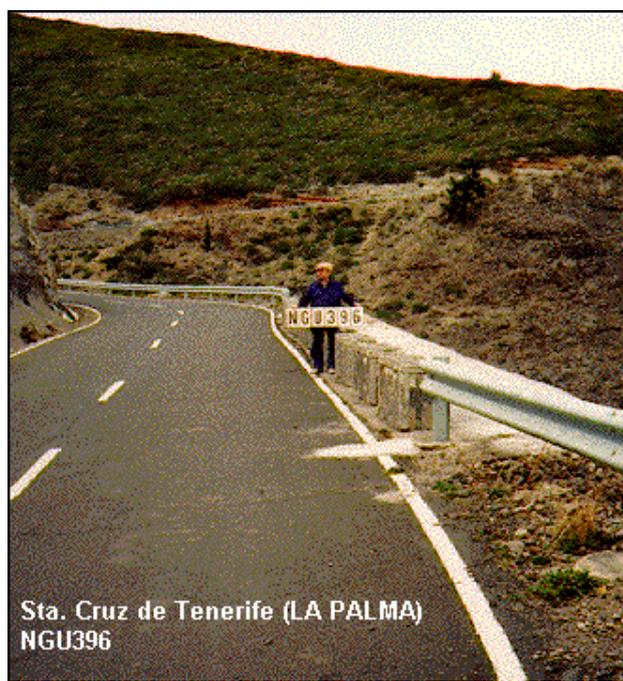
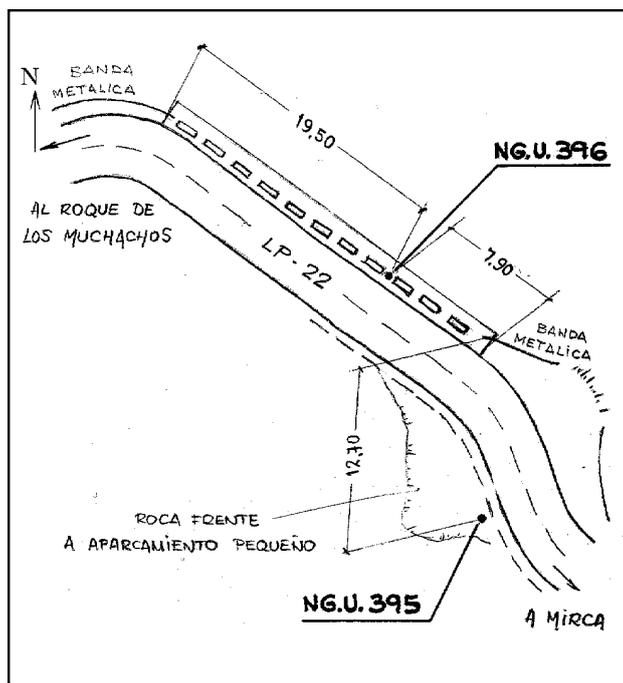
Situada en el Km. 25,250 de la carretera LP-22, sobre una solera de hormigón que recubre un muro de contención, entre los guardacartones 3º y 4º comenzando por el extremo S.E. del muro, a 0,45 m. del borde de la calzada y a 17,80 m. al N. de la señal NGU395.
