Reseña de Señal de Nivelación

Número: 21921002
Nombre: SSR.2
Línea o Ramal: 21921. Ramal al Vértice Geodésico Roque de los Muchachos
Municipio: Garafía
Provincia: Santa Cruz de Tenerife
Hoja MTN50: 1083
Señal: Secundaria **En posición:** Vertical
Señalizada: 15 de marzo de 2007
Nivelada:

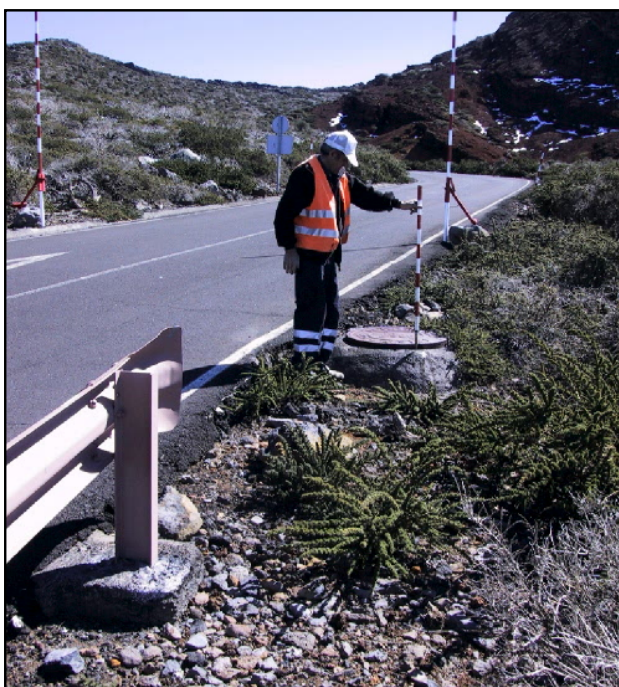
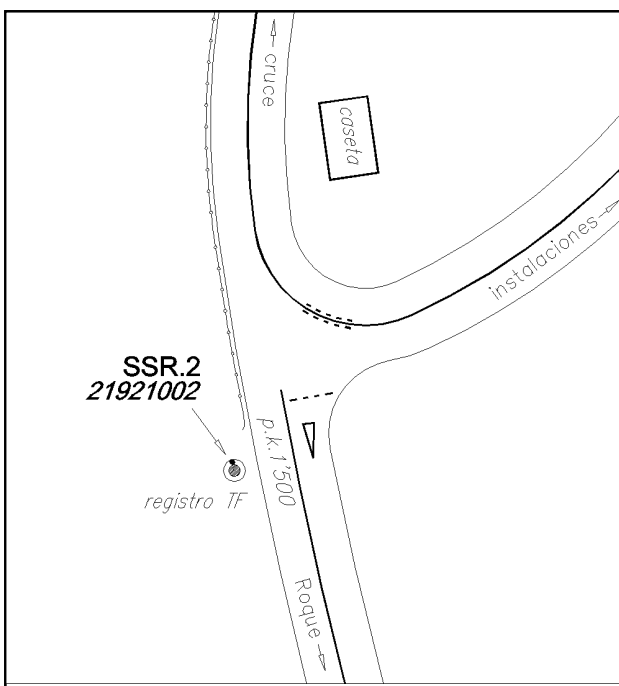
En la margen derecha (sentido vértice geodésico), del vial principal de las instalaciones, a 600 metros del punto anterior y nada más rebasar una instalación y un vial a la izquierda que aparenta más importancia. La señal está junto al extremo final de una bionda metálica, sobre el hormigón que circunda un registro redondo de Telefónica, según croquis.
